ELISA VARGASLUGO

La Casa Borda en Taxco

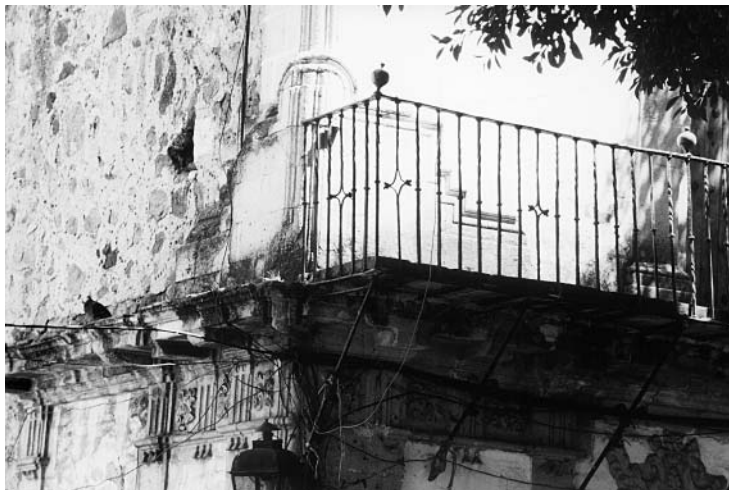
2. Casa Borda, Taxco, Guerrero, México. Foto: Elisa Vargaslugo.

Fue Manuel Toussaint, en su libro sobre Taxco,⁶ el primero en ocuparse de dicha casa y llamar la atención sobre su extraordinaria estructura, ya que el conjunto de las dos casas tiene dos pisos por la fachada principal que da a la Plaza Borda y cinco niveles en su parte posterior, para ajustarse al gran desnivel del terreno donde está asentada. Esta solución tan osada es, sin duda, uno de los mayores logros de su arquitecto.

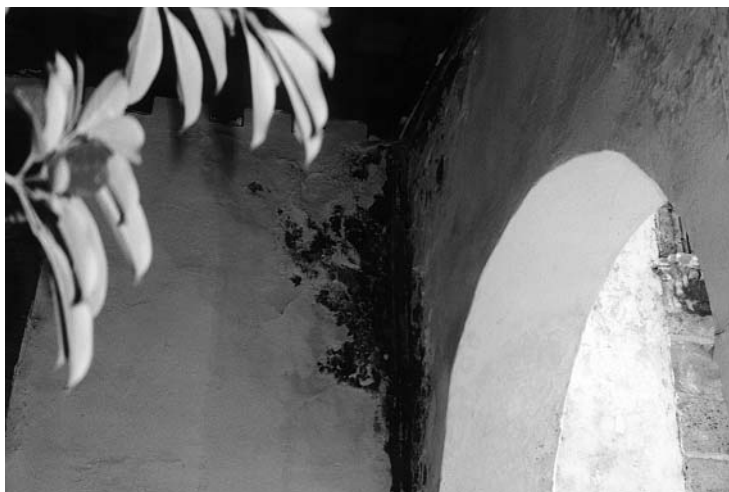
4. Casa Borda, Taxco, Guerrero, México. Foto: Elisa Vargaslugo.

El impresionante paramento norte descarga en altísimos y gruesos contrafuertes. En él se abren diecisiete vanos sin ninguna simetría, lo cual acusa la intrincada disposición interior. Los balcones que se encuentran en los extremos de este muro, en el nivel más alto, seguramente pertenecían a las alcobas de don José, en el extremo poniente, y a la de su hijo, en el oriente. El interior no tiene distribución convencional. Dos escaleras paralelas recorren todos los niveles del edificio. Es muy interesante la solución de los patios hundidos que se encuentran por debajo del nivel de la calle muy sombreados por lo mismo y uno de ellos con su pila de agua adosada al muro. También llama la atención la arquitectura ideada para comunicar entre sí las casas en el nivel superior.
