Los murales de Tlayacapan: historia, técnica y materiales

The Murals of Tlayacapan: History, Technique and Materials

Resumen Este texto presenta el estudio histórico y técnico de la pintura mural del ex convento de San Juan Bautista Tlayacapan (estado de Morelos, México), con el propósito de reconstruir los cambios y alteraciones que han sufrido los programas pictóricos a lo largo del tiempo. Se ha puesto énfasis en los recientes daños provocados por el sismo del 19 de septiembre de 2017 que han modificado el precario estado de conservación de los espacios, llevándolos hasta un punto de “inestabilidad” más cercano a la ruina. En un itinerario inverso que va del fragmento colapsado al conocimiento integral de los espacios originales, hemos desarrollado una metodología propia de los estudios sobre la técnica y los materiales del arte, que se origina en la interrelación de los resultados obtenidos durante el análisis científico de la pintura con las fuentes históricas y las propuestas iconográficas sobre el significado, función y devenir de las imágenes.

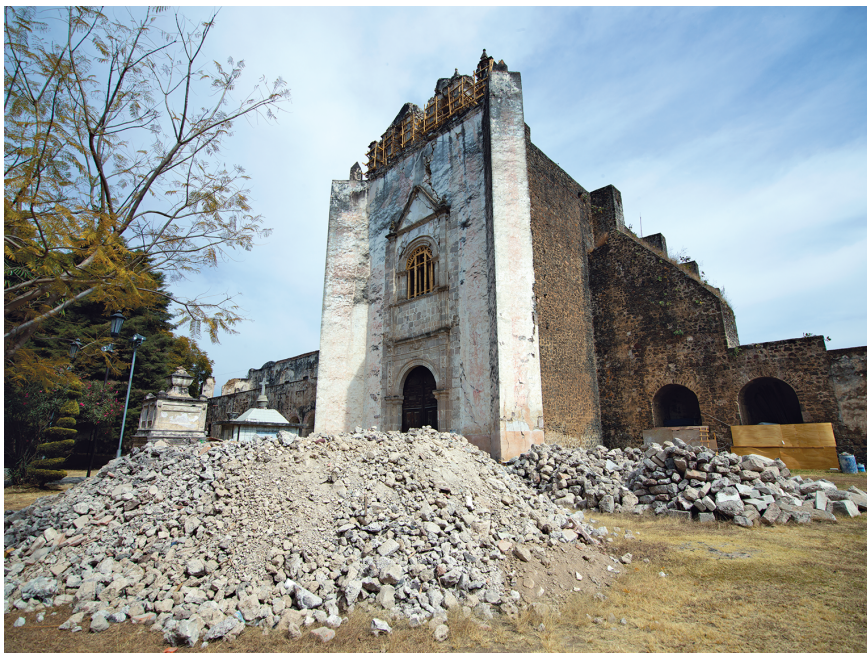
1. Vista general del templo después de los daños causados por los sismos de septiembre de 2017. Ex convento de San Juan Bautista, Tlayacapan, Morelos, México, siglo xvi. Foto: Eumelia Hernández, 2018. © D.R. LANCIC, LDOA-IIIE-UNAM.

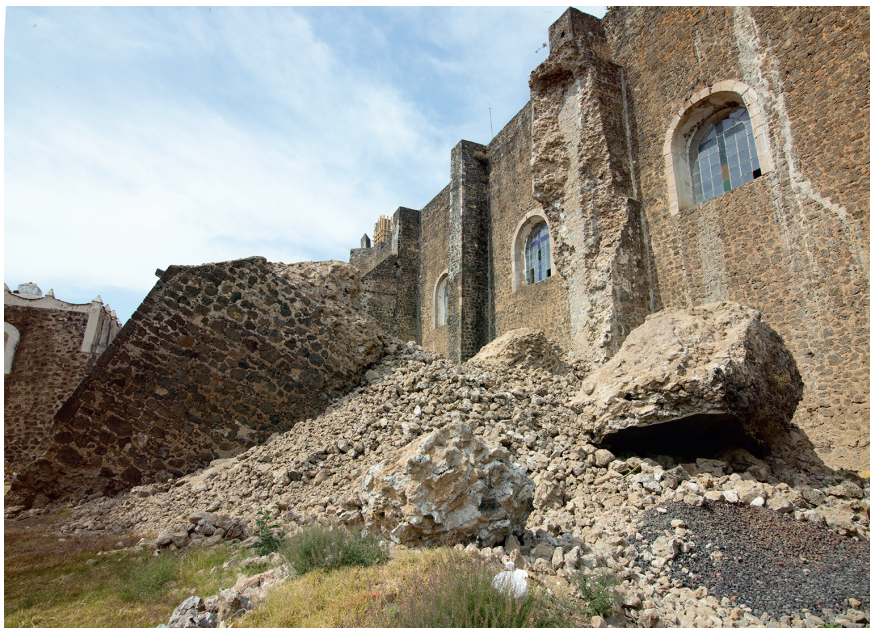
2. Colapso del contrafuerte en la fachada sur. Ex convento de San Juan Bautista, Tlayacapan, Morelos, México, siglo xvi. Foto: Eumelia Hernández, 2018. © D.R. LANCIC, LDOA-III-UNAM.

En Tlayacapan, la bóveda de la iglesia quedó en riesgo de derrumbe total debido a la apertura de tres fracturas longitudinales a la nave y al colapso parcial de su tercer tramo, además de una grieta que atravesó diagonalmente la portada, alterando en forma grave la ventana del coro y el centro de la espadaña. En su mayor parte, estos efectos de deterioro se presentan exactamente en el mismo lugar donde existen huellas de los daños producidos por sismos anteriores, evidenciando así los problemas derivados de la falta de trabajos de mantenimiento adecuados para el edificio (fig. 2).

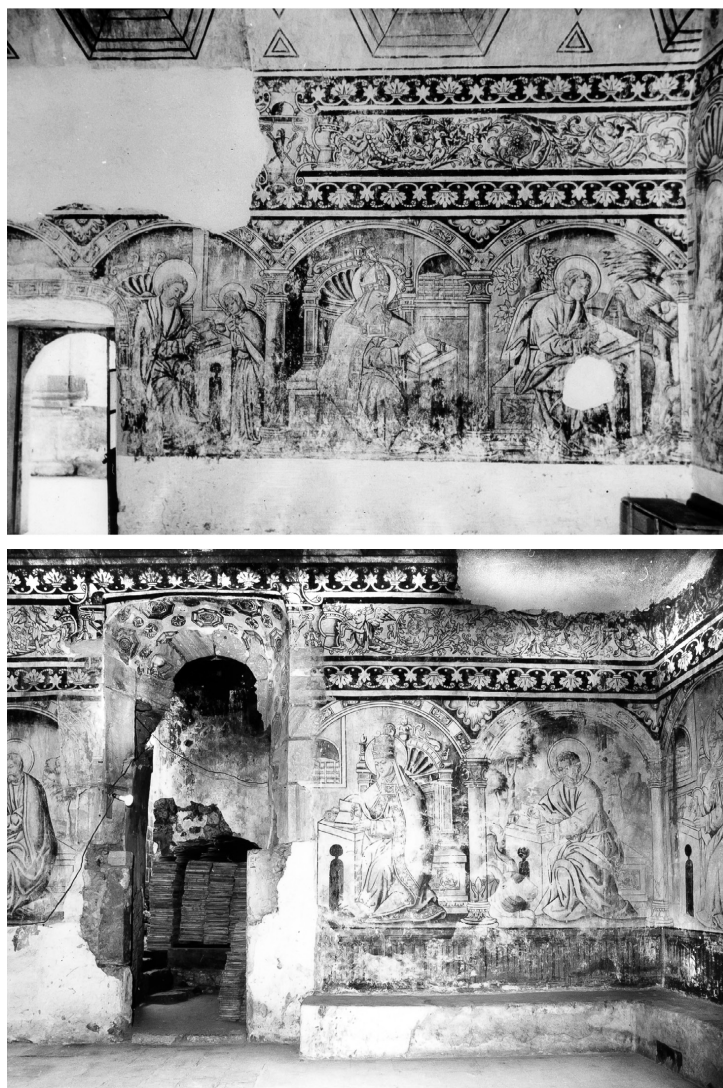
5. Estado de conservación de los muros este (arriba) y oeste (abajo) de la sala *de profundis* en la década de 1990. Ex convento de San Juan Bautista, Tlayacapan, Morelos, México, siglo XVI. Fototeca de la Coordinación Nacional de Monumentos Históricos “Constantino Reyes Valerio”, Instituto Nacional de Antropología e Historia, expediente UTE-64. SECRETARÍA DE CULTURA-INAH-MÉX. “Reproducción autorizada por el Instituto Nacional de Antropología e Historia”.

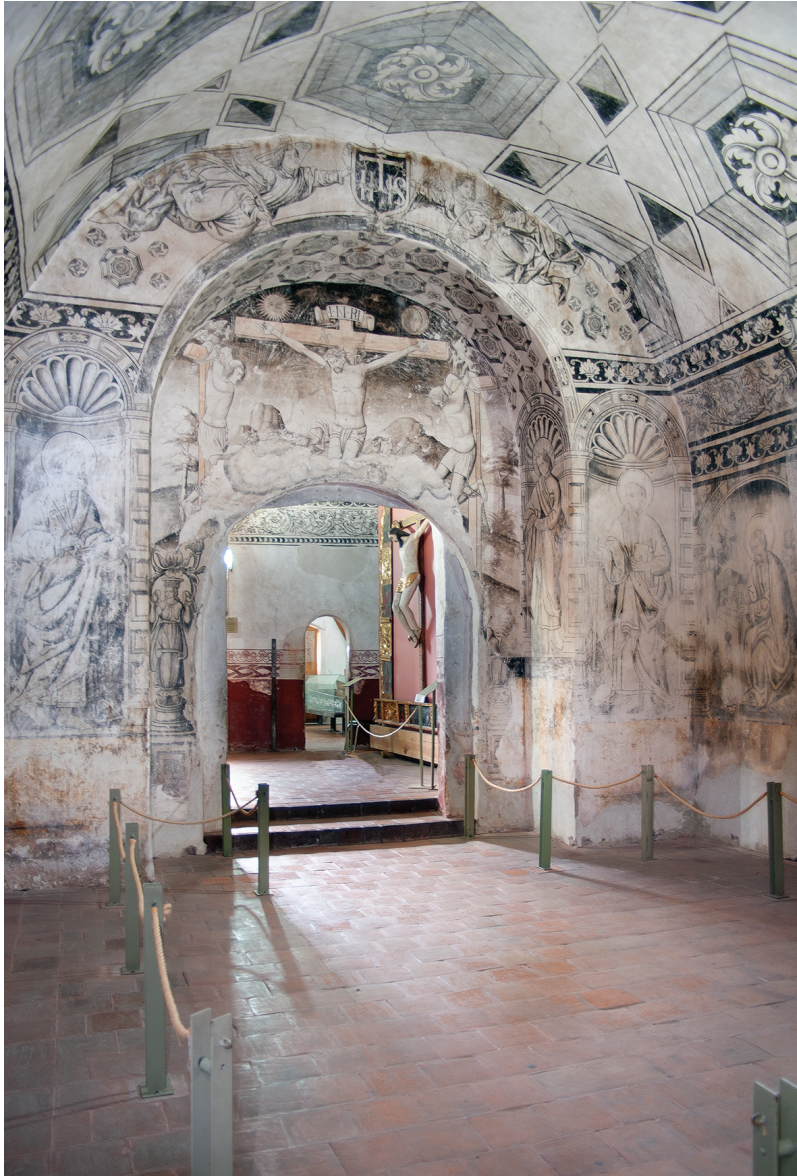
6. Vista del lado norte de la sala *de profundis*. Ex convento de San Juan Bautista, Tlayacapan, Morelos, México, siglo XVI. Foto: Eumelia Hernández, 2009. © D.R. LANCIC, LDOA-III-UNAM. SECRETARÍA DE CULTURA-INAH-MÉX. “Reproducción autorizada por el Instituto Nacional de Antropología e Historia”.

El muro norte recoge el momento de la Crucifixión con los dos ladrones. Un ángel ayuda a identificar a Dimas, el buen ladrón, y un demonio acosa a Gestas. Estas dos pequeñas figuras pintadas sobre las cabezas de los ladrones sujetan el alma de los dos ajusticiados (Juan 19: 18-19). Destaca en la composición el paisaje que alude al Gólgota. Al seguir el texto bíblico, al momento de la muerte de Cristo un eclipse oscureció el cielo, por ello, un sol y una luna cierran la composición (Lucas 23: 44-45). En este caso y a diferencia de otras representaciones del mismo tema, en la línea del horizonte se pintaron dos peñones conformando la orografía del lugar.

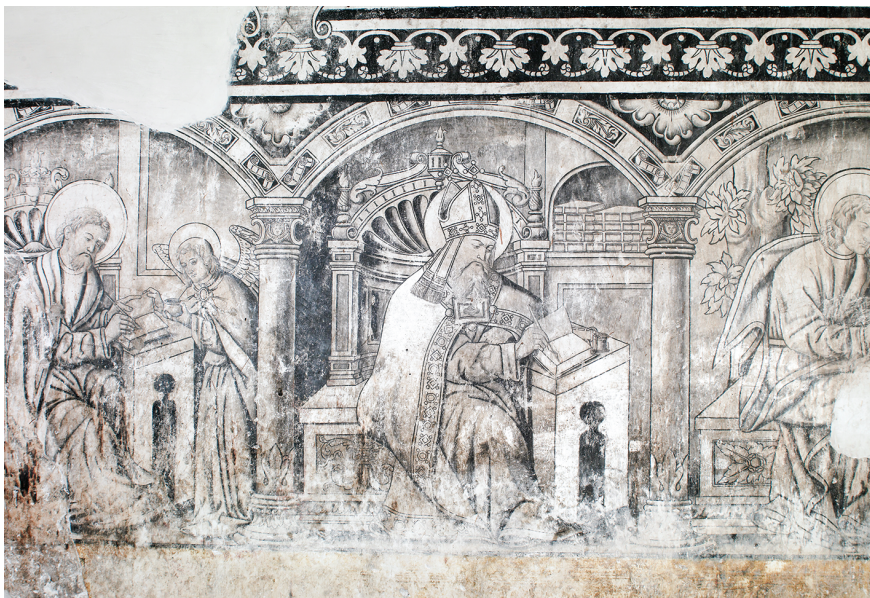
7. Lado oeste de la sala *de profundis*. Ex convento de San Juan Bautista, Tlayacapan, Morelos, México, siglo XVI. Foto: Eumelia Hernández, 2009. © D.R. LANCIC, LDOA-IIIE-UNAM. SECRETARÍA DE CULTURA-INAH-MÉX. “Reproducción autorizada por el Instituto Nacional de Antropología e Historia”.

hasta 1997.⁴⁶ Dicha intervención de 1992 a 1997 consistió en la limpieza y consolidación de las paredes, así como en la aplicación de resanes en muros y bóvedas que presentaban faltantes y grietas. En la sala *de profundis* se inyectaron las grietas del muro oeste y se rellenaron los faltantes de la bóveda en su extremo sur.

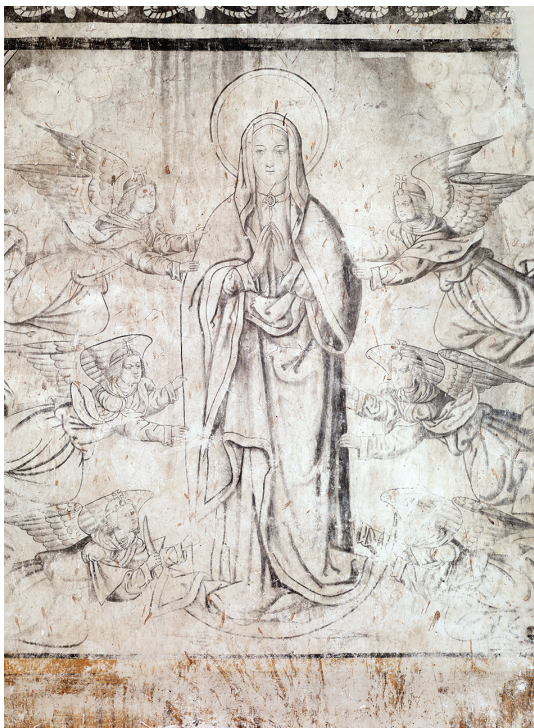
9. Muro testero con la representación de la *Asunción de la Virgen*. Ex convento de San Juan Bautista, Tlayacapan, Morelos, México, siglo xvi. Foto: Eumelia Hernández, 2009. © D.R. LANCIC, LDOA-IIIE-UNAM. SECRETARÍA DE CULTURA-INAH-MÉX. “Reproducción autorizada por el Instituto Nacional de Antropología e Historia”.

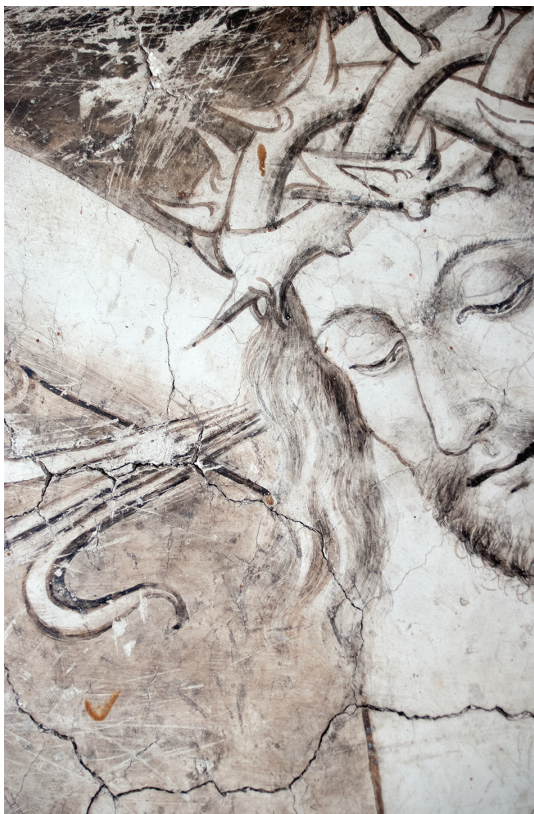
II. Detalle de los contornos pardos encima del dibujo original en el rostro de Cristo.

A primera vista, los programas murales de la sala *de profundis* muestran diferencias en cuanto a la longitud, grosor y ejecución del trazo, así como en la profundidad y poder cubriente del color negro que dibuja las líneas de contorno y los tonos grises que sombrean las formas y rellenan los fondos. Estas variaciones se observan más marcadas en las escenas donde los repintes —realizados durante alguna de las intervenciones del siglo xx— están redibujando por completo a los personajes. Dichos repintes fueron aplicados usando un pincel grueso cargado con una tinta parda que ocultó parcialmente el trazo original, como se observa en la *Crucifixión*, donde las líneas negras del momento de ejecución poseen transparencia, continuidad y fueron hechas *alla prima*. Por el contrario, los repintes son líneas pardas y ondulantes de anchos variables (fig. 11).

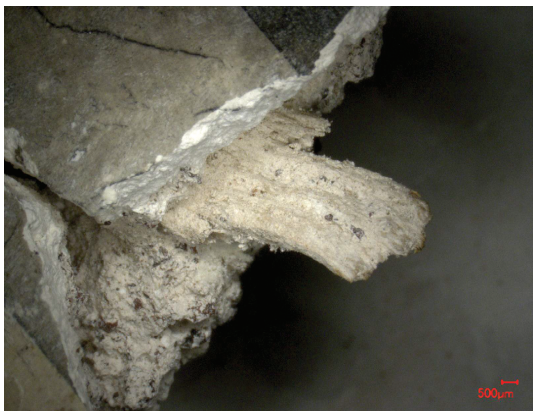
14. Al interior del repellado de la pintura mural se identificaron múltiples fibras vegetales cuya función fue la de mantener la humedad del mortero durante el enjarre de grandes áreas. Fotografía de microscopía digital de súper resolución. Foto: Elsa Arroyo, 2018. Abajo, imagen de electrones retrodispersados. Foto: Manuel Espinosa, 2018.
© D.R. LANCIC, LDOA-IIE-UNAM.

yacapan se han encontrado abundantes astillas de madera agregadas a las pastas de cal cuya función parece tener relación con una vieja práctica ya sugerida en el tratado de Alberti: “para enjarrar un muro en un ambiente caluroso se deben añadir pequeños fragmentos de cuerdas viejas a la mezcla de mortero”⁶⁹ (fig. 14).
