EL CONVENTO DE SAN FRANCISCO DE MÉXICO

Por Mariano Monterrosa Prado

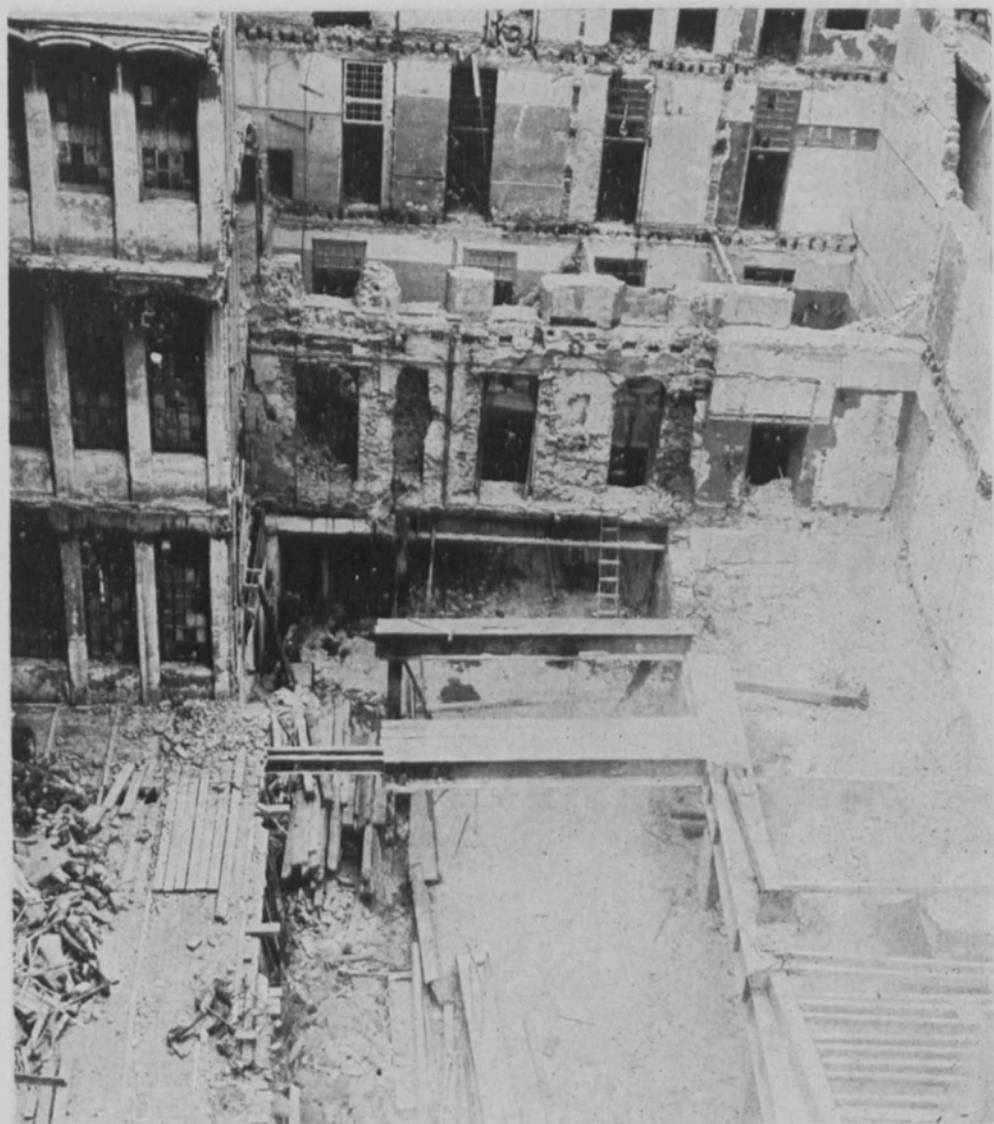
Figura 1. Ruinas de la Capilla del Señor de Burgos.

En los primeros trabajos apareció un muro, que el arquitecto Javier Villalobos identificó como parte de la fachada de la Capilla del Señor de Burgos (figura 1), la cual daba al atrio; poco después se descubrió un relieve, aunque mutilado, que representa a Cristo en la segunda caída del *Viacrucis*, es decir de la Séptima Estación (figura 2). Ya hemos dicho que existía una pequeña capilla llamada De los Dolores, conocida también como de la Segunda Estación, pero no hay ninguna noticia que diga que en ella hubiera un relieve como el recién aparecido. Por el contrario, Betancourt habla de "Lienzos de la Pasión"; son muchas las litografías que muestran el Convento de San Francisco, pero no hay una sola en que aparezcan las portadas de las capillas fronteras

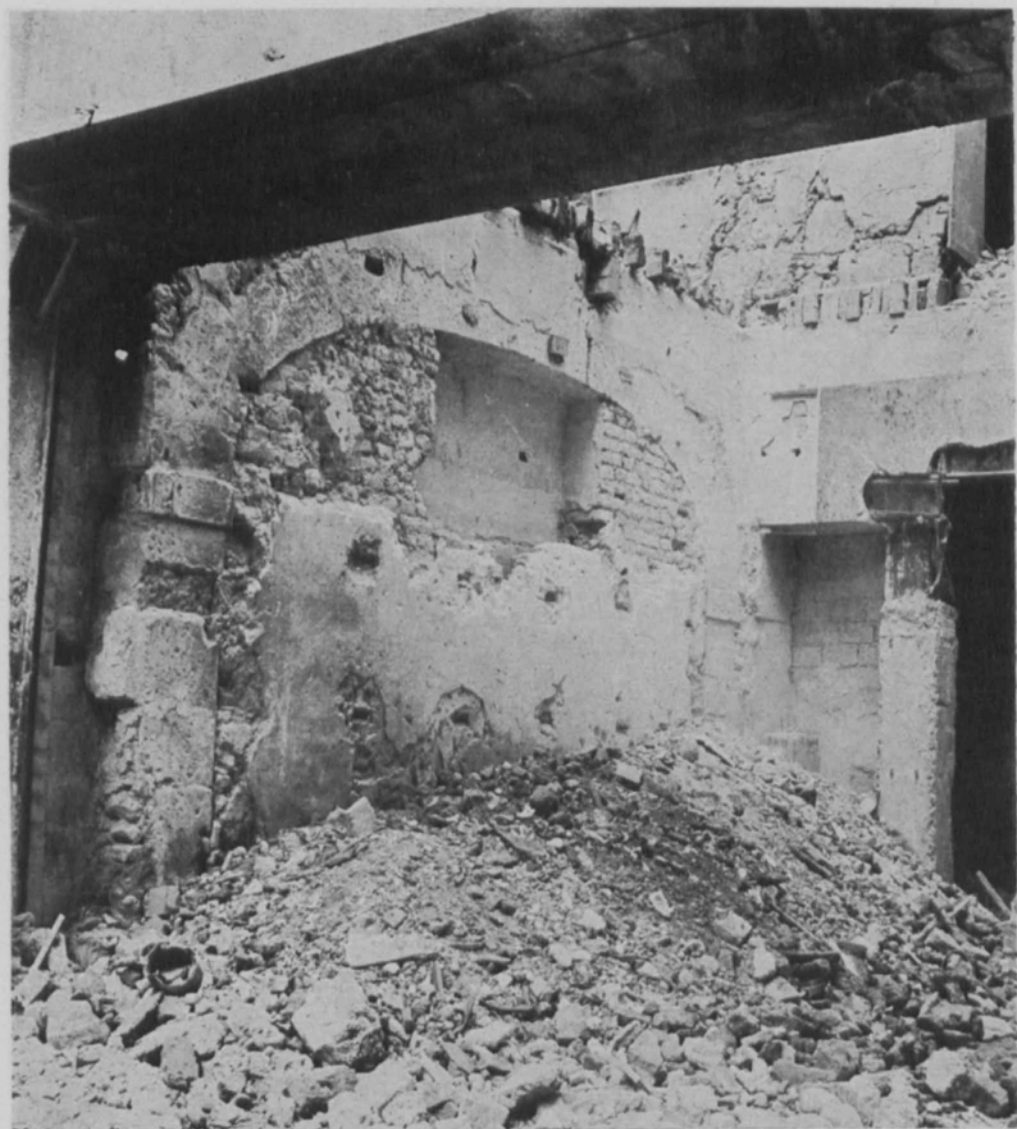
Figura 3. Ruinas de la Capilla del Señor de Burgos.

Aparecieron además, los dos muros que dividían la Capilla del Señor de Burgos en tres secciones (figura 3) lo cual coincide de manera exacta con el plano de García Cubas y confirma la idea de que su descripción se apega a la realidad. Estos vestigios confirman también lo dicho por García Cubas, de que gran parte, del destruido convento, fue aprovechado para levantar nuevas construcciones. Al continuar las obras de demolición, apareció parte de la fachada del templo, pero desgraciadamente la portada ya no existe. Entre lo que resta se ve un roleo, el cual correspondió al cerramiento de la fachada; también subsisten restos del tezontle del ábside de la capilla de Balvanera.

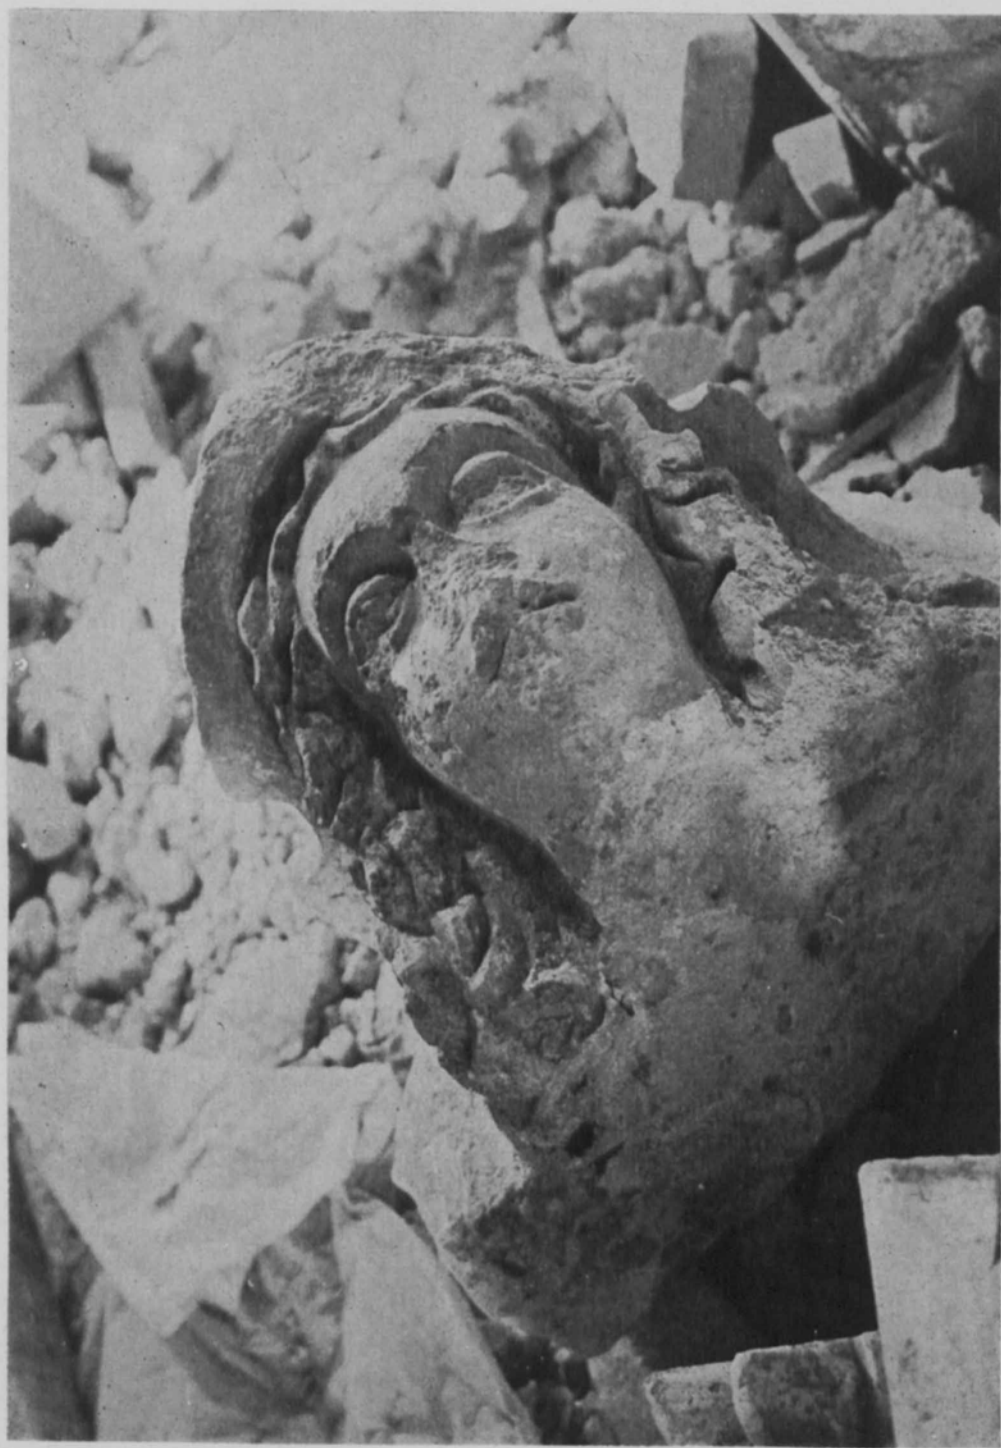
Figura 4. Cabeza de un ángel. Escultura en piedra.

El arquitecto Javier Villalobos, como representante de la Dirección de Monumentos Históricos, pidió se practicaran unas calas; en la que se hizo en la ventana del coro, apareció la cabeza de un ángel, de los que ornaban el remate (figura 4), lo cual quiere decir que los elementos escultóricos que componían la portada, fueron empleados como relleno.
