## RESTAURACION DEL AULA DEL SENADO ROMANO

I D A A P P E N D I N I

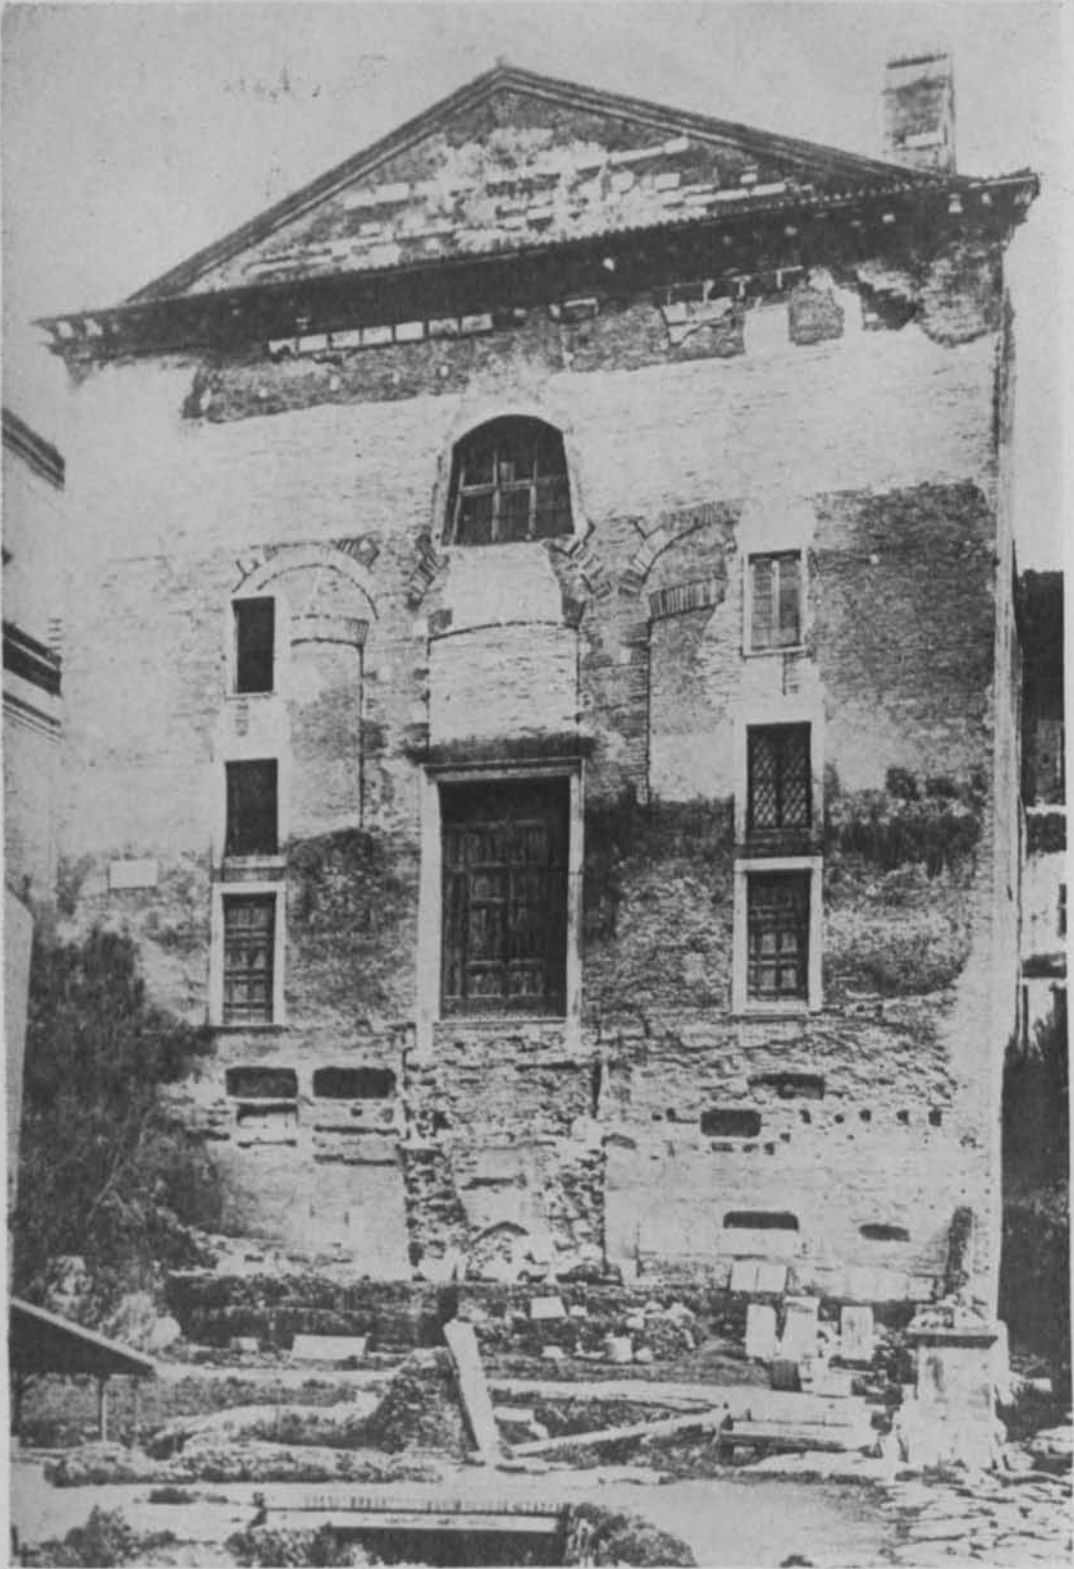
1. Antes de los trabajos de restauración.

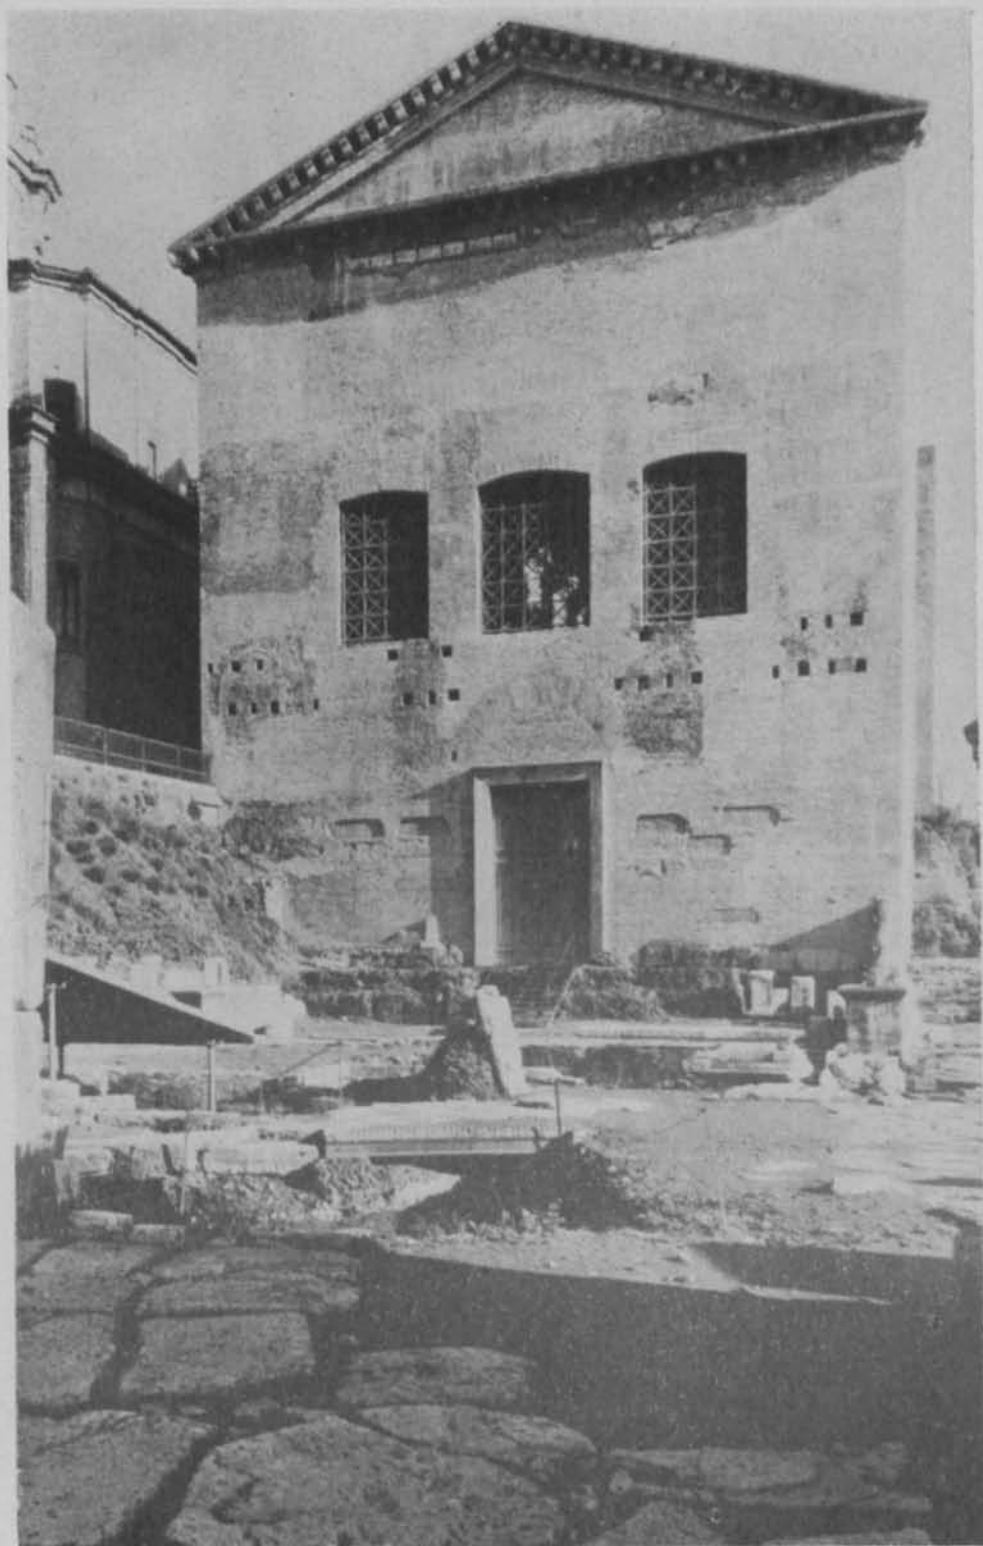
2. Después de los trabajos de restauración.

En el siglo vii el papa Honorio transformó la Curia en la iglesia cristiana de San Adrián, dotándola de tres naves interiores y de columnas. Sin embargo, conservó hasta 1500, en su fachada, las ventanas construídas en tiempo de Diocleciano. Esta fachada principal ha podido restaurarse íntegra sin tener la necesidad de recurrir a elementos hipotéticos. Las paredes laterales ostentan los ventanales que habían sido cortados horizontalmente a mediados del siglo xvii y que alcanzan nuevamente su altura original.

Los trabajos de restauración de la fachada posterior han sido más difíciles, pero se han abierto con todo éxito la ventana y las dos puertas de antaño. Toda esta parte de la Curia había desaparecido debido a la superposición del ábside y de las capillas laterales de la iglesia. El edificio, cuyos lados miden m. 25.00 por 17.61, se ha cubierto con tejas de tipo romano, problemente como los tenía en la antigüedad, pues se han encontrado en las cercanías de la Curia tejas con sello de la época imperial.
