LA VICARIA DE ACULCO

ELISA VARGAS LUGO

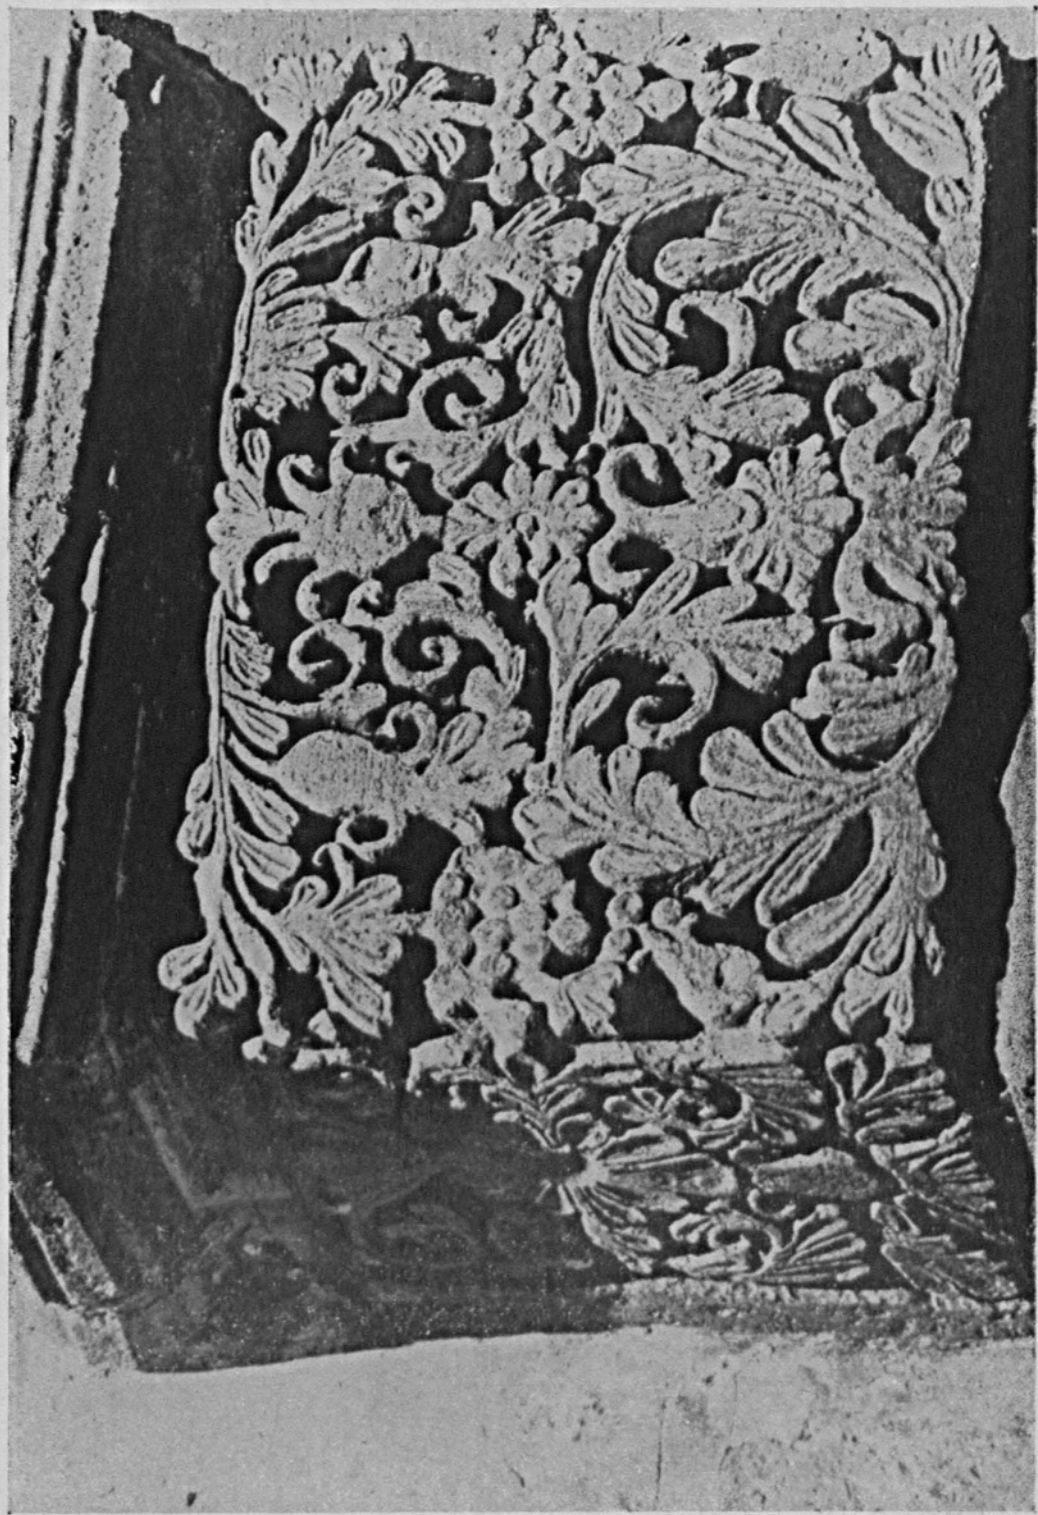
3. Acúlco. Fachada. Relieve en la base de las columnas. (Foto E. V. L.)

Además de estas capillas posas hay tres elementos en la fachada que despiertan vivamente nuestro interés: los zócalos de las columnas del primer cuerpo, que nada tienen que ver plásticamente con éstas y que seguramente fueron hechas, junto con las del tercer cuerpo, para la reconstrucción de 1914; las gárgolas que están colocadas a los lados de la fachada y la escena en relieve que sirve de remate. Los zócalos están hechos a base de preciosos relieves empleando como motivos vides y granadas, ambos, frutos simbólicos de la Sangre Preciosa de Cristo, en combinación con follaje (lám. 3). Dichos relieves no dejan de recordarnos, por su innegable magnífica calidad artística, los famosos y abundantes relieves típicos de las construcciones del xvi, aunque éstos pueden ya considerarse barrocos. También en las gárgolas (lám. 4) y en la escena en relieve de la parte superior (lám. 8), encontramos aún cierto espíritu artístico del siglo xvi, en combinación con las formas del barroco moderado del xvii. Las representaciones de animales en las gárgolas, por ejemplo, sin duda están temáticamente relacionadas con las representaciones zoomorfas y fantásticas de las gárgolas del xvi. La presencia del Padre Eterno en el relieve, tan frecuentemente incluida en las artes plásticas de esta centuria, tendió a desaparecer en el gran barroco mexicano posterior. Por otra parte el mismo considerable tamaño de las gárgolas, en proporción con la fachada, y la dimensión de los bloques de piedra empleados para hacer el relieve, en relación al tamaño de éste, son también reminiscencias del arte escultórico del siglo xvi, ya que el barroco empleó preferentemente en su ornamentación y arquitectura, piedras de mucho menores proporciones, e hizo gárgolas más pequeñas, menos importantes, de concepción, por lo general,

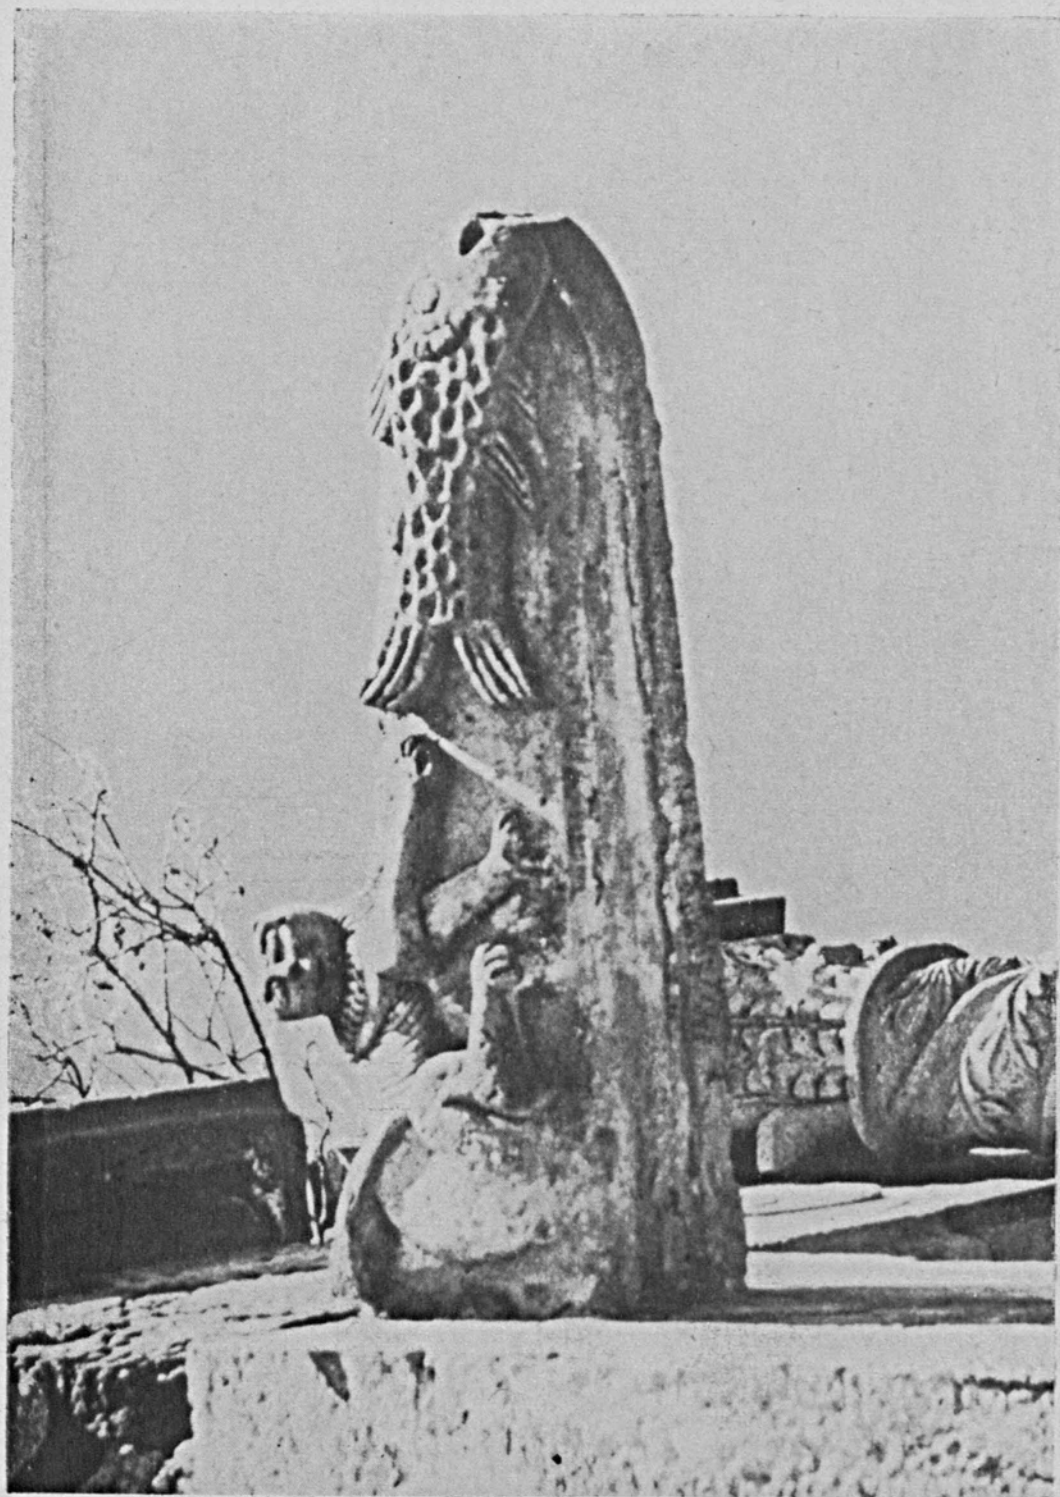
4. Aculco. Gárgola. (Foto E. V. L.)

Plásticamente se puede apreciar una íntima relación entre las gárgolas y el relieve. Por ejemplo, las alas del ángel que sostiene la filacteria y las colas del pescado son de idéntica manufactura. Seguramente fueron hechas por las mismas manos que participaron en la construcción de toda la fachada.

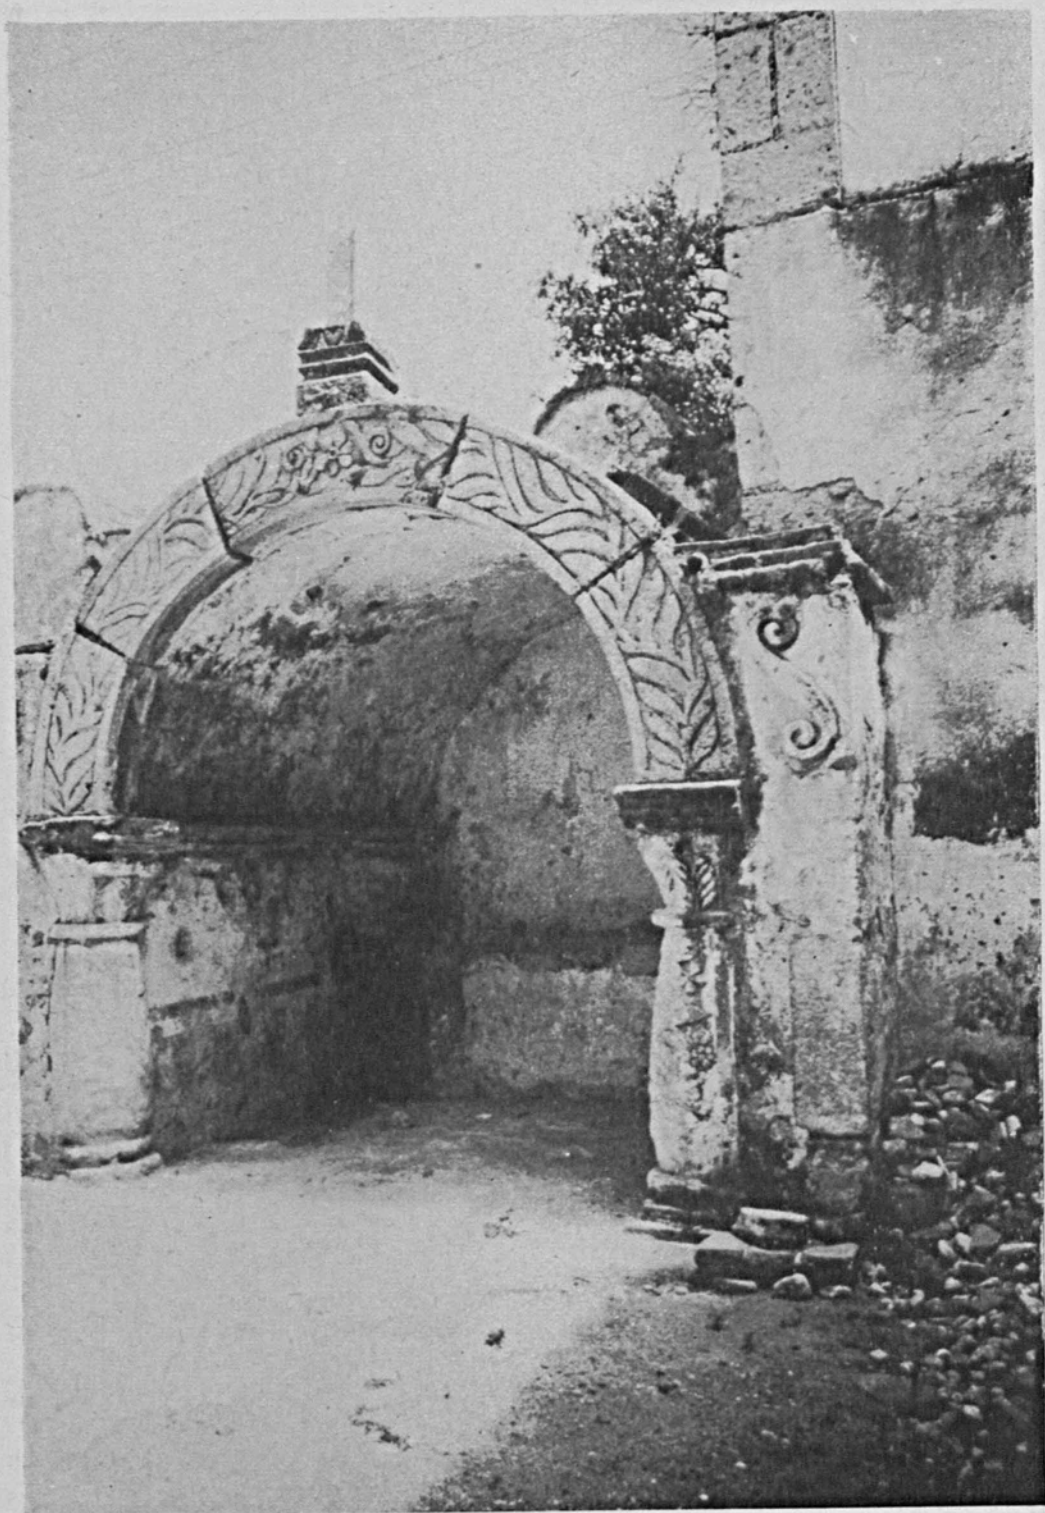
5. Aculco. Capilla Posa. (Foto E. V. L.)

Las capillas posas que en su estructura esencial son, como vimos, lo único que puede considerarse como obra conservada del siglo xvi, si bien modificadas por la ornamentación adicionada en el xvii, son muy dignas de agregarse al conjunto de capillas posas franciscanas como una magnífica expresión, por su concepción arquitectónica y el buen gusto del suave barroquismo de los bajorrelieves que decoran sus portadas.

Al haberse fundado esta vicaría en 1540 necesariamente debió edificarse, al menos en sus partes indispensables, durante la segunda mitad del siglo XVI, por eso consideramos que las posas, en su estructura esencial, claramente marcada por su bóveda de cañón, datan de esa época, siendo la ornamentación que hoy muestran, obra del siglo XVII en conjunto con la de la fachada de la iglesia, si bien esta última se encuentra alterada por reconstrucciones del XIX y composturas hasta del XX, como más adelante veremos.

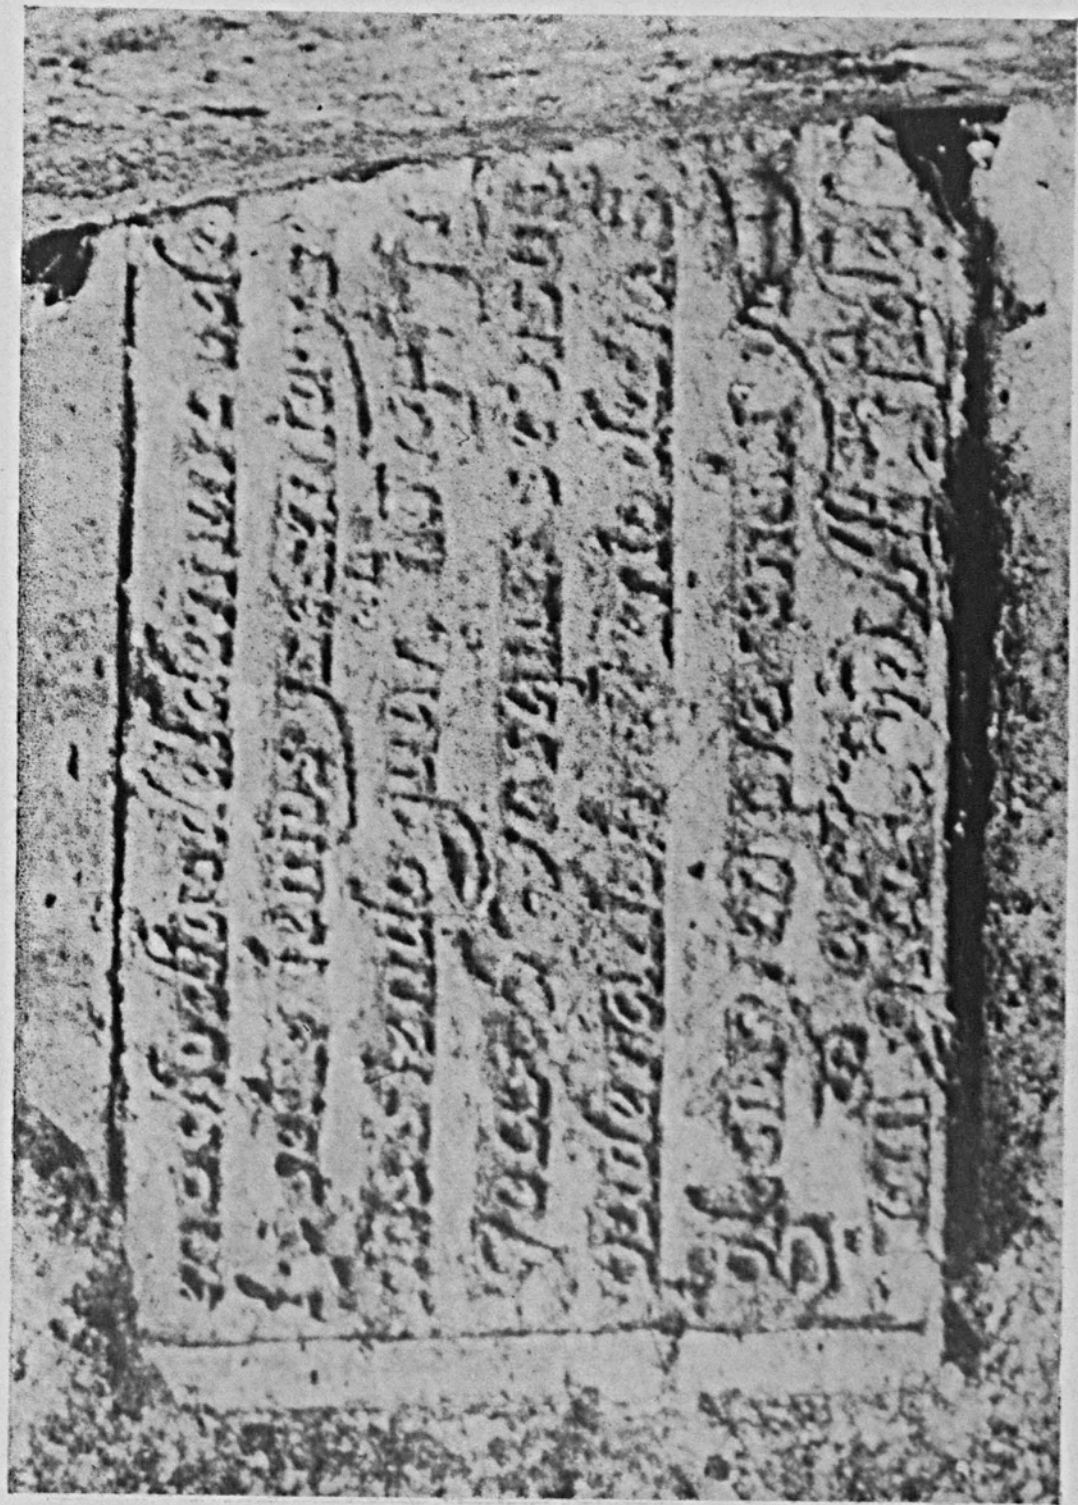
6. Aculco. Inscripción en el muro del atrio. (Foto E. V. L.)

Entrado el siglo xviii, la vicaría de Aculco debe haber seguido funcionando dentro de ese mismo plan hasta el año de 1759, en que fué secularizada³ y pasó a manos del Arzobispo de México. Sobre la barda del atrio, en la parte exterior que mira hacia la plaza, hay una inscripción (lám. 6) incompleta que dice lo siguiente: "... en ocho días del de marzo de mil setecientos sesenta y seis años siendo guardián (de esta casa) fray Joan D. Vázquez se hizo (ver) dadera dedicación desta Santa Iglesia en presencia de fr. Francisco... Administrador General della." Esta inscripción, hecha siete años después de la secularización, sin duda fué grabada para conmemorar y constar el cambio de dueños por el que pasó la vicaría. No quedan, por otra parte, muestras de que el clero secular haya hecho ninguna reconstrucción, ya que ésta necesariamente
