SANTA BRÍGIDA DE MÉXICO *

Por Justino Fernández

SANTA BRIGIDA DE MEXICO

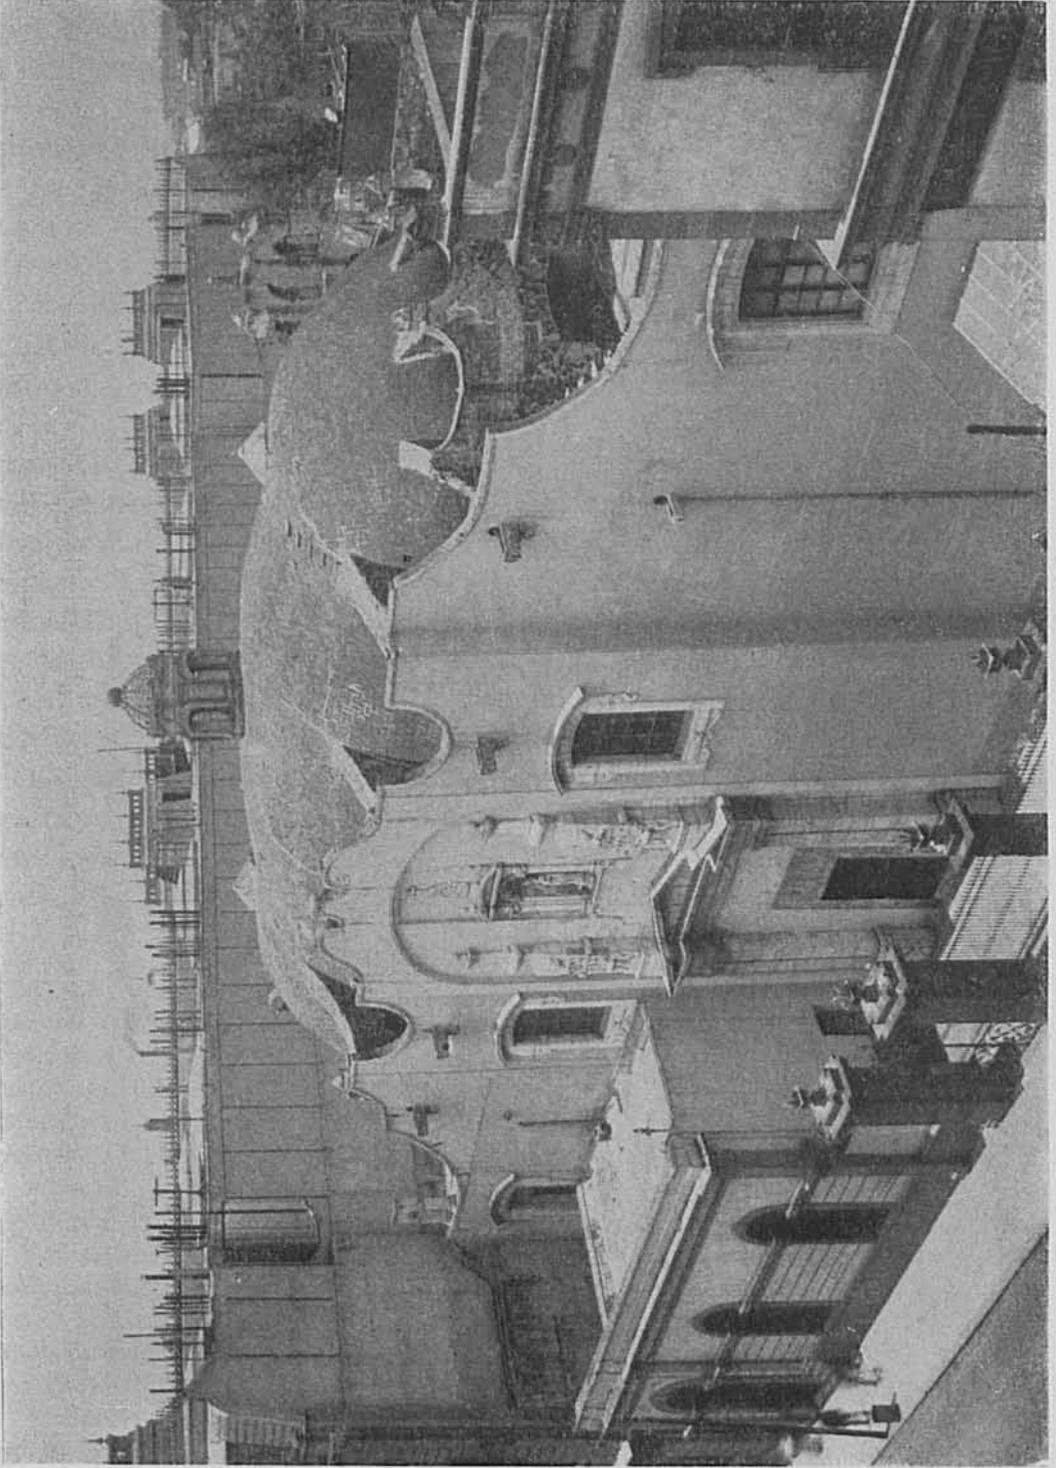
2. Santa Brígida. Vista de la fachada y de las bóvedas.

La bóveda, por la forma elíptica de la planta del templo, afectaba una forma extraña, de huevo alargado. Los muros que la rodeaban y que sobresalían de su arranque formaban arcos invertidos con remates en los entrejes y ocultaban los contrafuertes que transmitían el empuje de las bóvedas a los muros.

Sobre la bóveda y el centro de ella existía una linternilla, falsa en su función, pues no había claraboya o abertura alguna en la bóveda que pudiera permitir el paso a la luz. Esta linternilla supongo fue construida en fecha posterior a la terminación del templo, como un elemento puramente decorativo, quizá para dar algún interés al perfil de la bóveda.

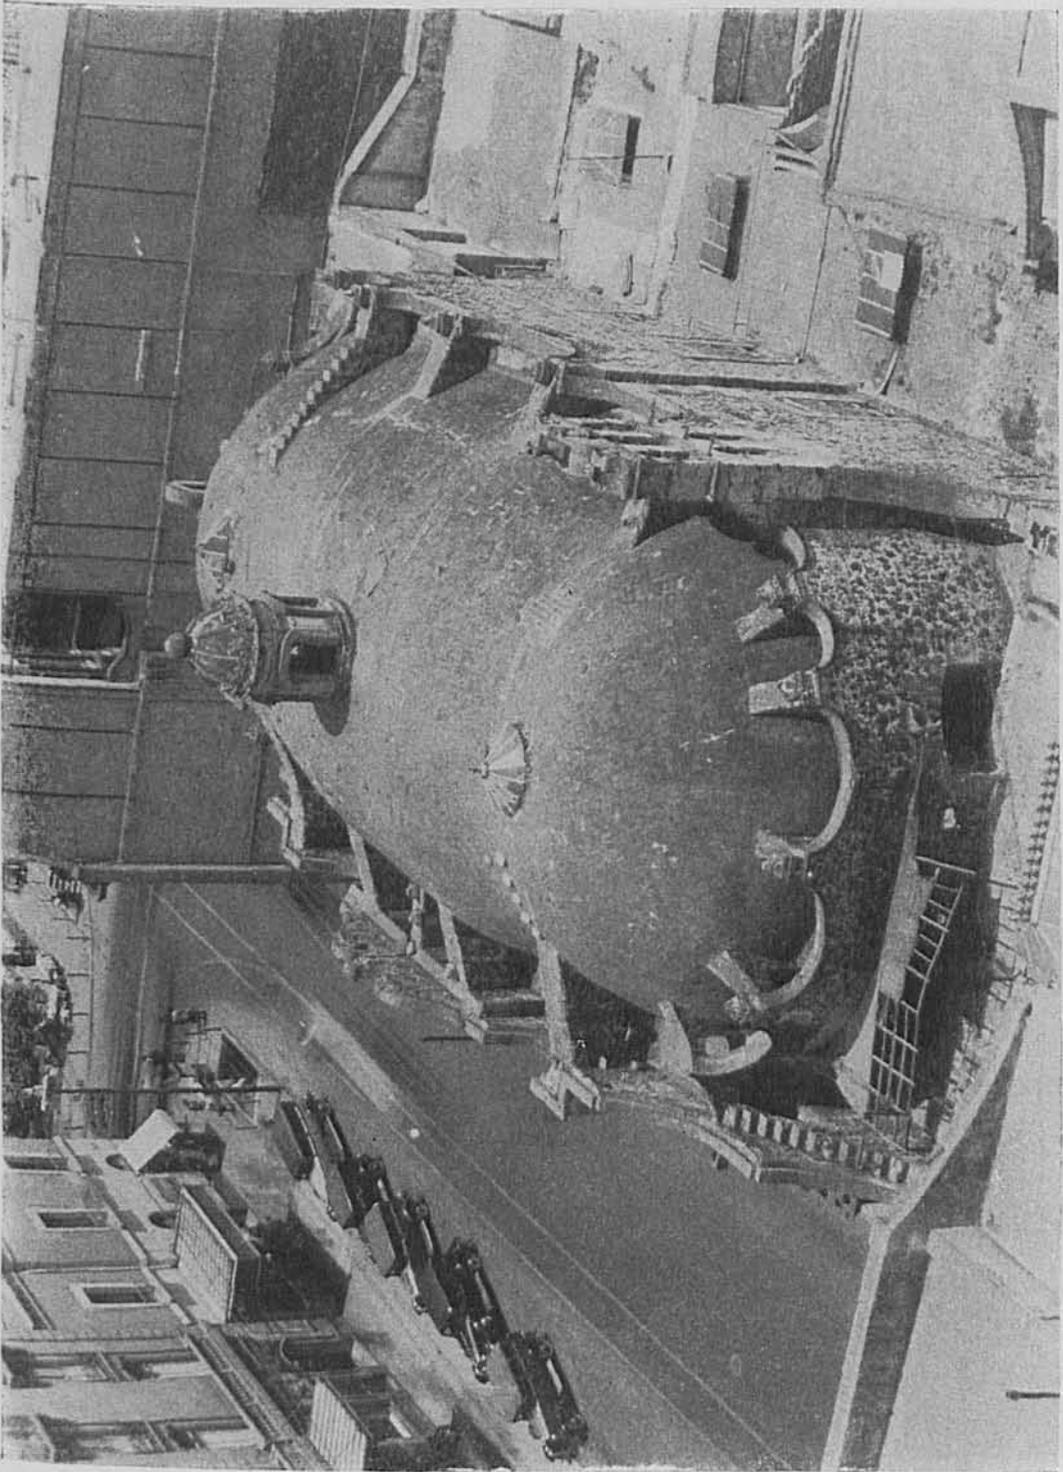
3. Santa Brígida, Vista de las bóvedas.

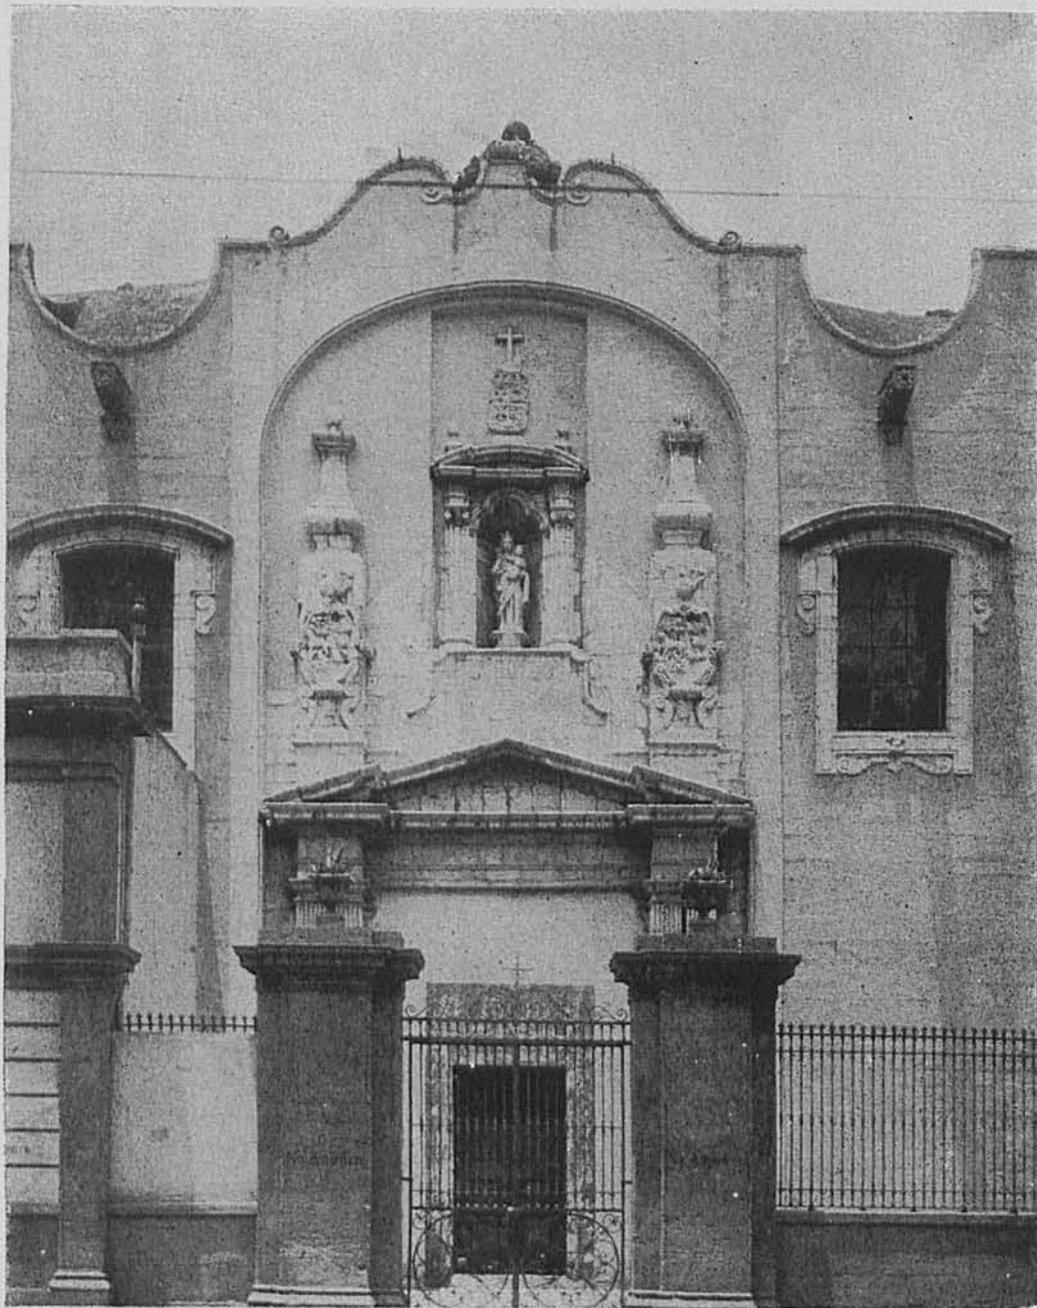
4. Santa Brígida. Portada.

La portada situada en el eje transversal de la nave, sobre la calle de San Juan de Letrán, estaba enmarcada en un arco de tres centros que llegaba casi al extremo superior del muro, es decir, toda la portada se adosaba sobre un paño remetido 25 centímetros del paño general. De líneas muy sobrias, se componía de pilastras pareadas de orden dórico y estriadas en sus fustes que descansaban sobre basamentos de 1.50 de altura, aproximadamente. Sobre el entablamento tenía lugar un frontón de poca altura y en ambos se perfilaba el resalte de las pilastras. Al eje de las mismas, prolongándose hacia arriba, podía verse la rica talla del escudo de armas perteneciente a los fundadores, que se repetía en ambos lados y sobre los cuales había remates terminados con una esfera. El escudo de armas en forma de óvalo, es partido, el primer cuartel corresponde al apellido de los Aguirre de Victoria, España, y se compone de una loba bajo un árbol amamantando dos lobeznos, y el segundo que tiene cinco grajos puestos en aspa, corresponde al apellido de Acedo, probablemente relacionado por línea materna con el oidor Aguirre. Fuera del escudo se veía la Cruz de Calatrava y todo rematado por un yelmo adornado con cinco plumas.²²

Tanto la portada como los marcos de las dos ventanas contiguas a ella eran de mármol blanco. La entrada no tenía enmarcamiento especial, lo que hace suponer que nunca se terminó en la forma definitiva, como también la puerta secundaria, de acceso al vestíbulo que se encontraba en las mismas condiciones.

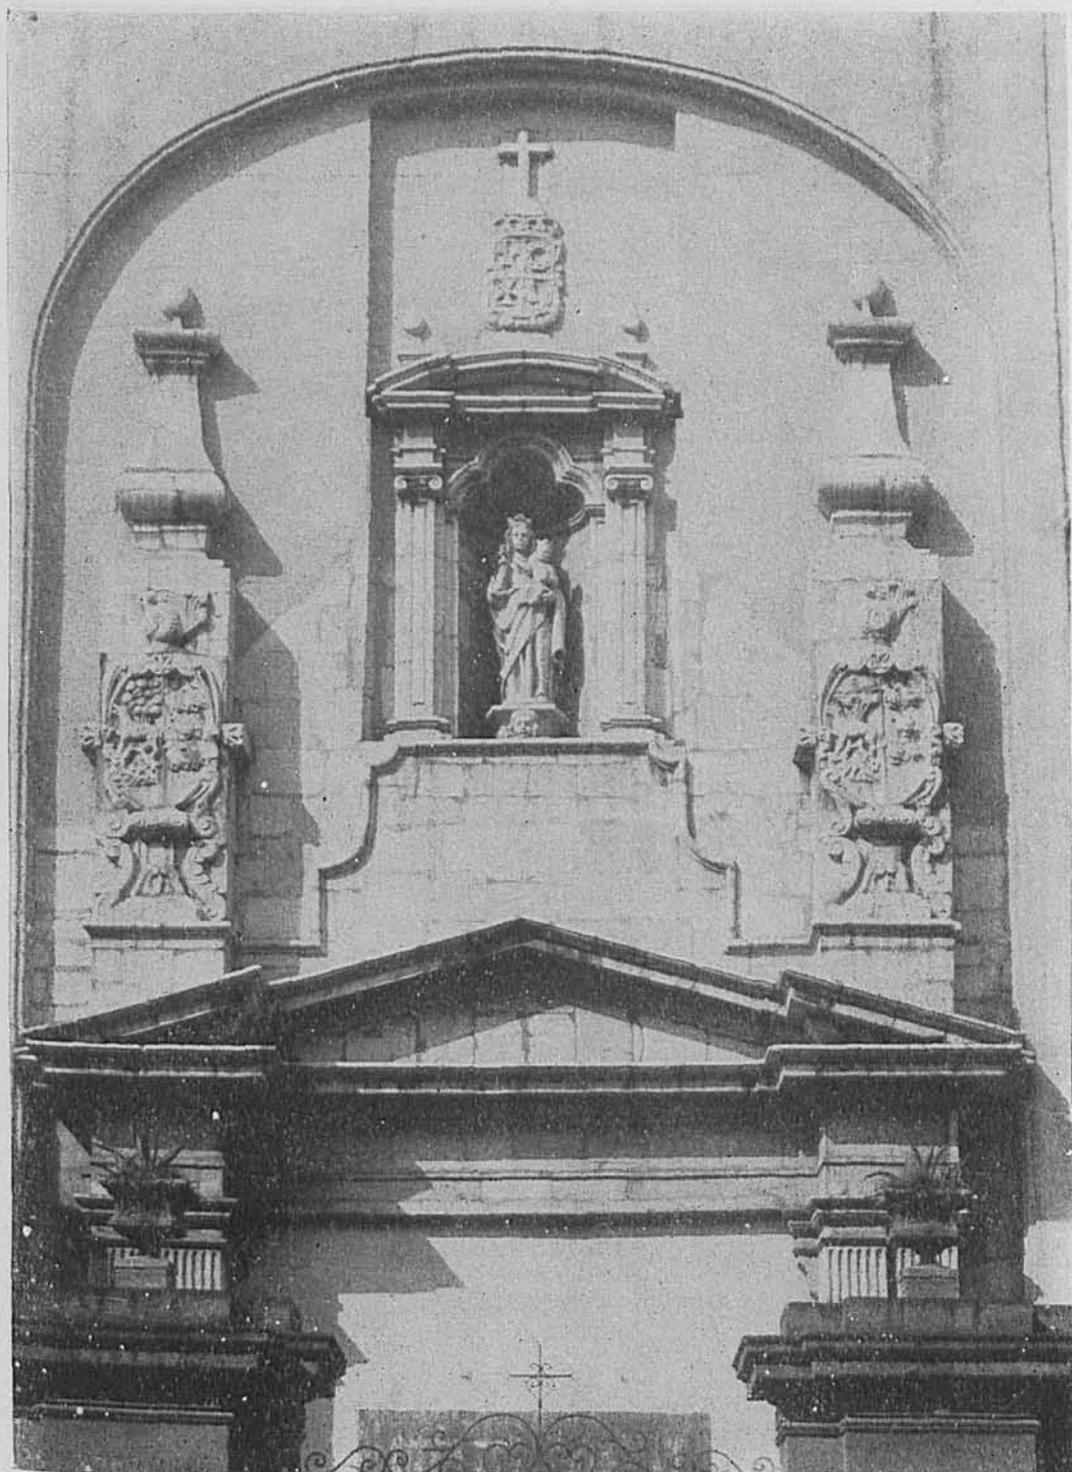
5. Santa Brígida. Cuerpo superior de la portada.

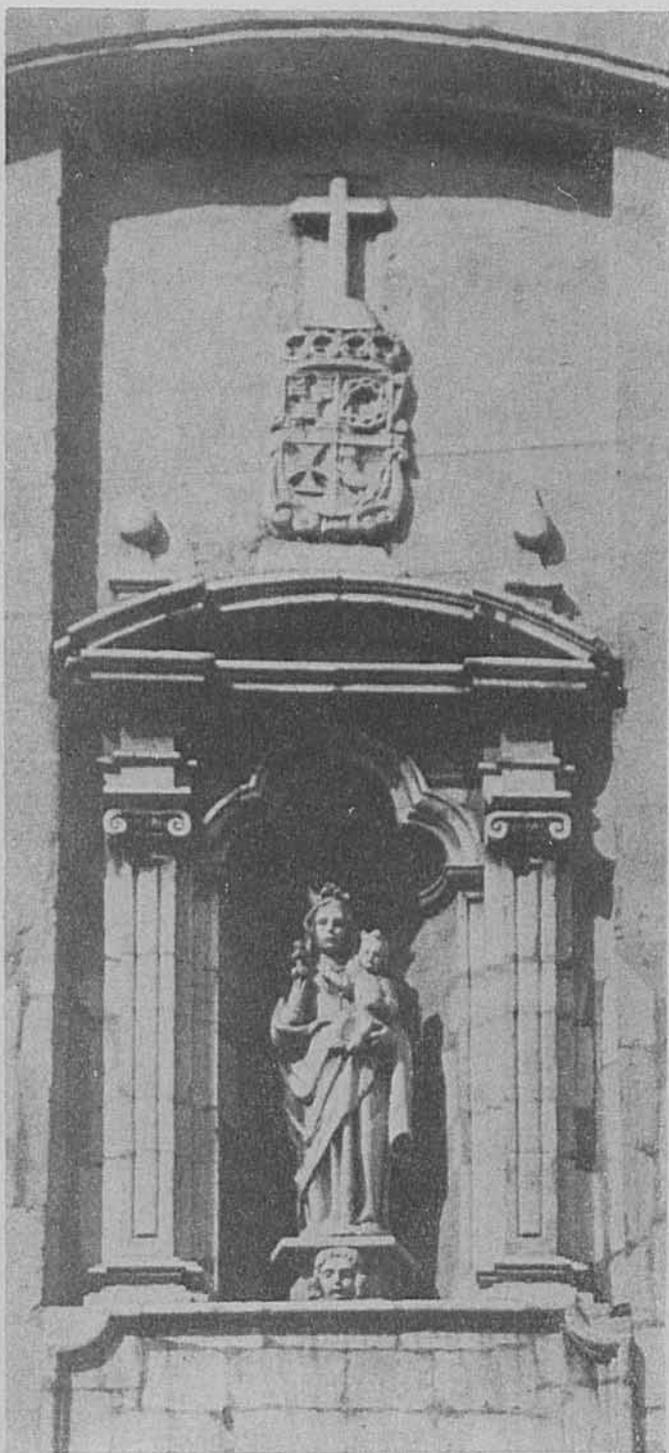
6. Santa Brígida. Nicho de la portada.

El nicho colocado en la parte superior de la portada, estaba cerrado

por un pequeño arco trilobado, enmarcado entre pilastras jónicas que soportaban el entablamento y un frontón curvo, sobre el cual, al eje de las pilastras, había unos remates terminados en esfera. Al centro el escudo de la orden de las Brígidas, y sobre él una cruz, completaban la composición. En el nicho mismo existía la imagen de Nuestra Señora, con el Niño en los brazos, de tamaño mitad del natural, quizá de la advocación de las Nieves, por ser la patrona del templo.

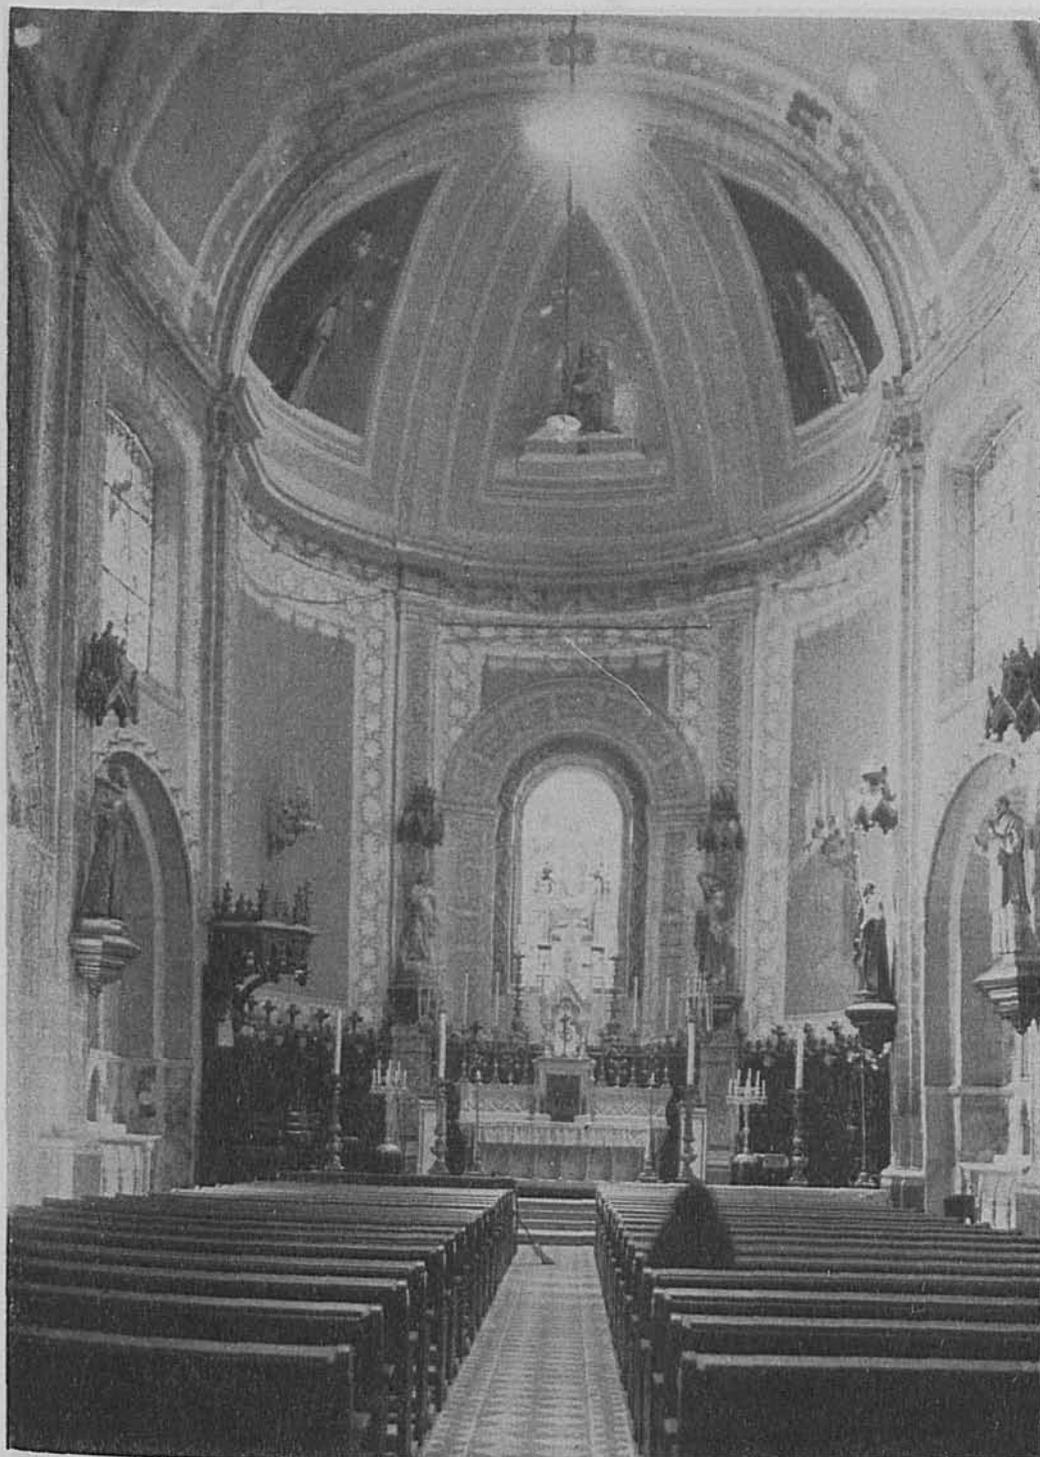
7. Santa Brígida. Interior de la iglesia.

La planta del templo era sensiblemente elíptica, sus extremos, sobre el eje principal, formados por curvas de medio círculo y su bóveda estaba sostenida por cuatro arcos que descansaban sobre pilastras de orden dórico. El muro curvo que correspondía propiamente al ábside era de mucho menor espesor que los del resto de la iglesia y se encontraba reforzado por dos contrafuertes semicirculares.

La nave se iluminaba por cinco ventanas colocadas en los entrejes de las pilastras que sostenían los arcos de la bóveda, con excepción del entreje correspondiente a la portada. Sobre el altar mayor un arco de medio punto enmarcaba el vano donde estaba colocada la imagen principal (probablemente de Nuestra Señora de las Nieves, aunque en los últimos años el lugar lo ocupaba una escultura moderna del Sagrado Corazón) y tras él se formaba el pequeño camarín. Cuatro altares secundarios correspondían a los encasamientos de medio punto, también en

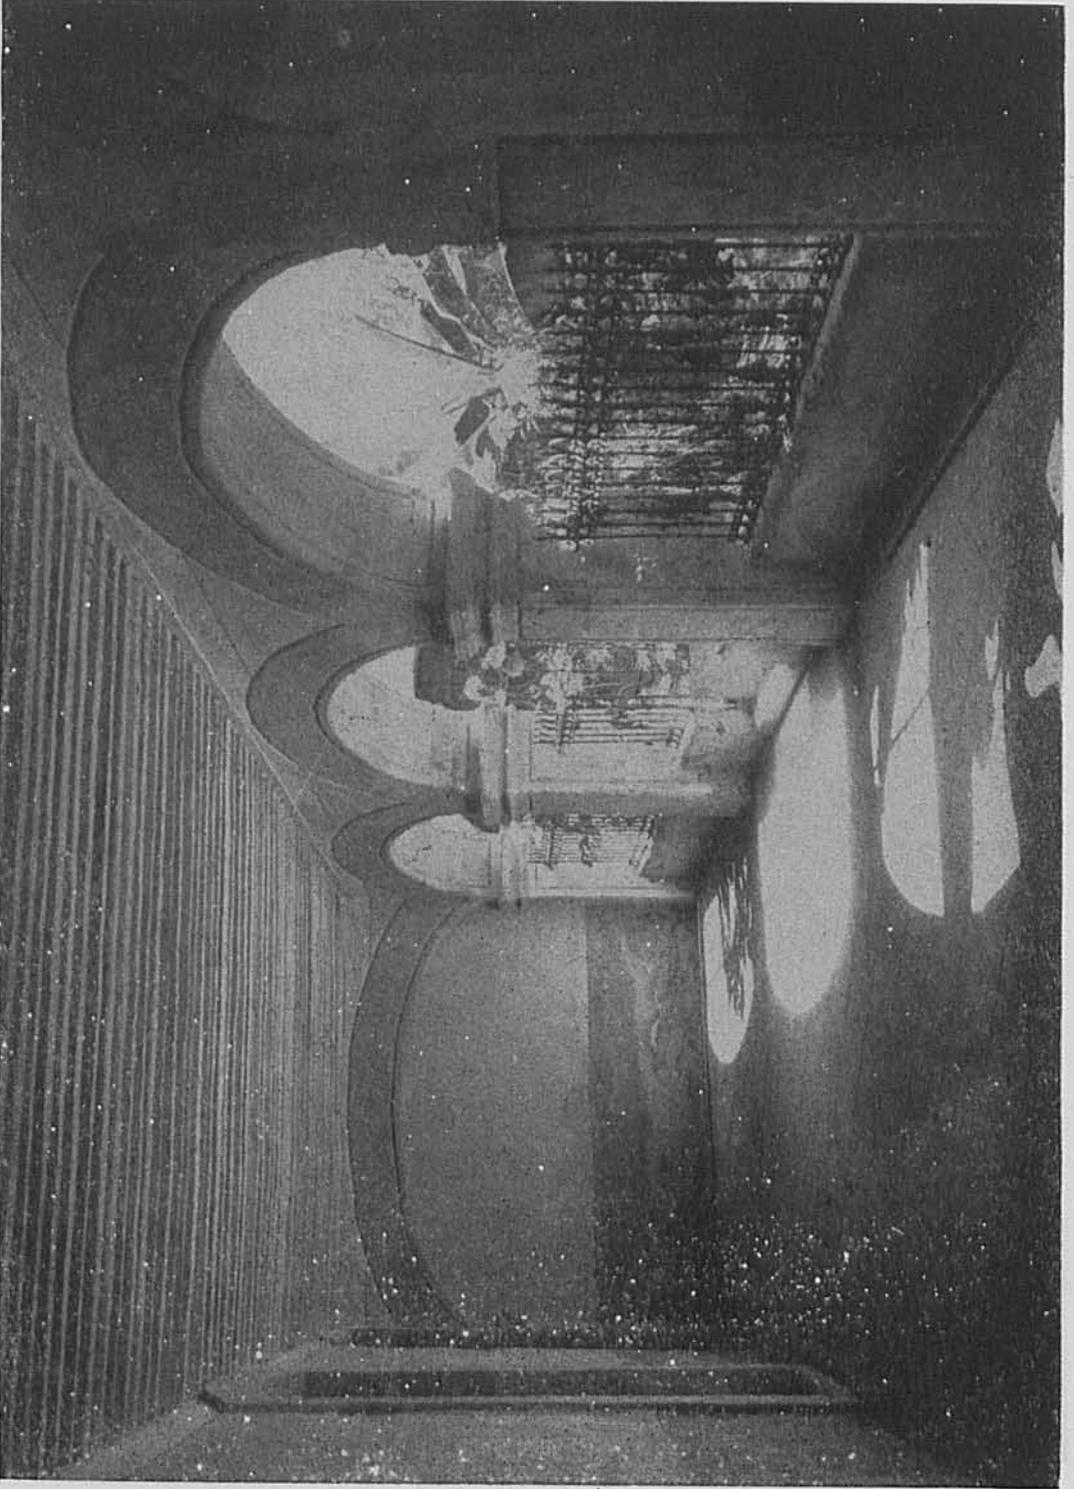
8. Santa Brigida. Claustro del convento.

La iglesia se encontraba sobre la 1ª calle de San Juan de Letrán, más o menos en su medianía, orientada de norte a sur, a este viento el altar mayor y a aquél el coro. Su alineamiento no correspondía al de la cuadra sino que se remetía unos 5 metros, dejando lugar a un pequeño atrio. Contiguo al templo en su costado poniente se hallaba el convento, alrededor de cuyo patio, de no grandes dimensiones, se distribuían en dos pisos las dependencias de la comunidad. Este patio estaba formado en su planta baja por corredores con arcos de tres centros, tres por lado, siendo su proporción de corta altura y los pilares que los sostenían de orden dórico, bastante robustos. La planta alta tenía corredores también con arcos semejantes a los del piso bajo.

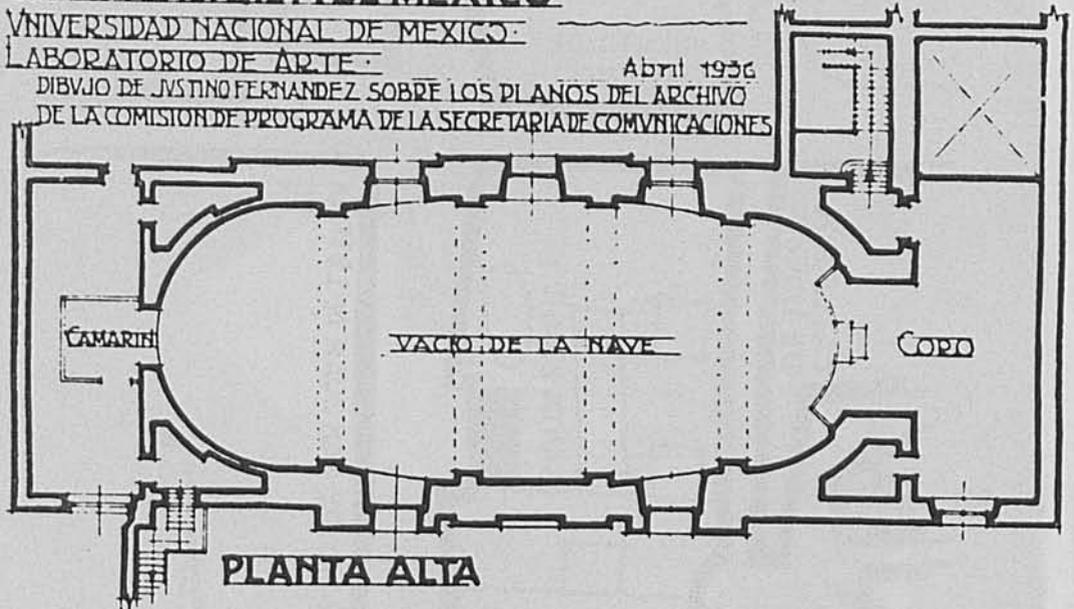
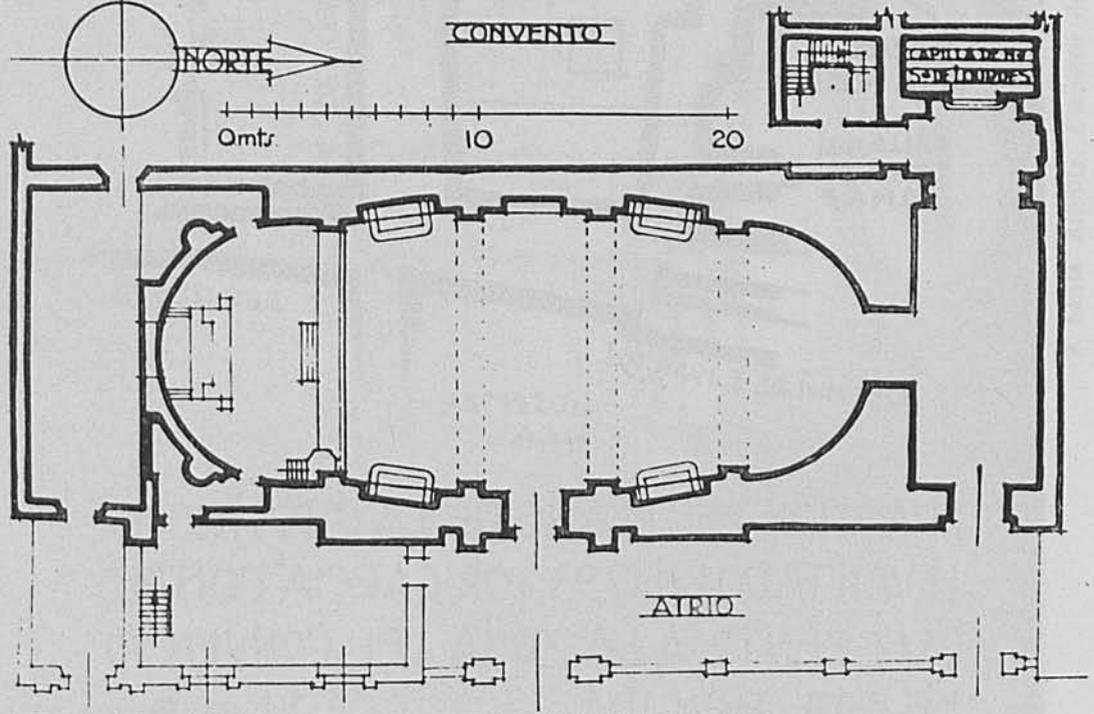
A. Santa Brigida. Estudios para la conservación de la iglesia.

PLANTA ALTA

PLANTA BAJA 1ª CALLE DE S. JUAN DE LETRAN

El trazo de la nueva arteria pasaba precisamente sobre el templo de Santa Brígida dejando fuera del nuevo alineamiento prácticamente tres cuartas partes de su nave. Era éste un problema de difícil solución, pues si bien por un lado quería conseguir la conservación del monumento, por otro el saliente que se producía estorbaba en cierta forma a las necesidades del tránsito.

El arquitecto Contreras como autor del proyecto y, además asesor técnico del comité encargado de las obras, presentó dos estudios para la conservación del templo, consistiendo el primero en dejar la iglesia en su primitivo estado, solamente aislándola de las construcciones anexas y reconstruyéndole las fachadas norte y sur dentro de su mismo estilo; en el segundo estudio se proponía la movilización del templo remetiéndolo al nuevo alineamiento. Este último estudio tenía muchos inconvenientes, pues según los planos presentados³¹ se le cercenaban al templo tanto el vestíbulo como la parte posterior del ábside, aparentemente sin justificación de fuerza mayor, y además era de un costo elevado por la demolición cuidadosa y reconstrucción necesaria.

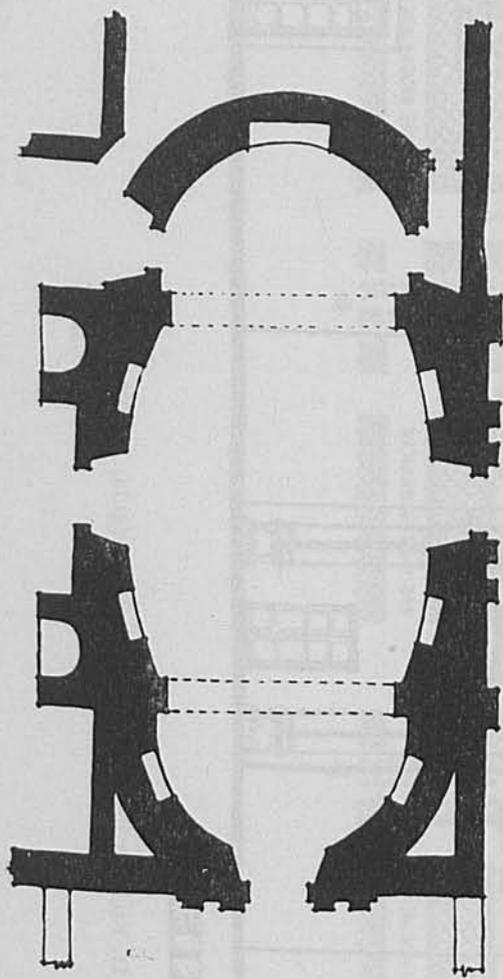
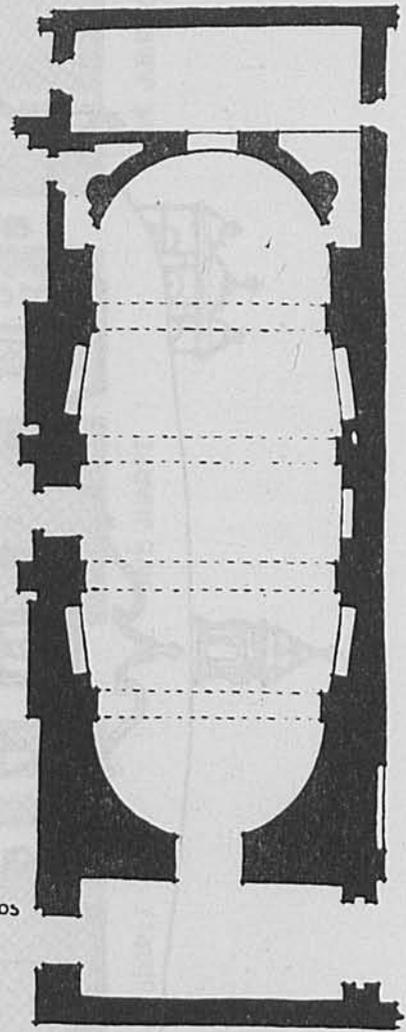
B. Comparación de las plantas de San Vicente, de El Salvador, C. A. y Santa Brigida de México.

HOSPICIO DE SAN VICENTE. EL SALVADOR 1765

STA. BRIGIDA DE MEXICO 1740-1745

Tomando esta noticia como punto de partida y hecho el cotejo, a igual escala,²⁴ de las plantas de los referidos templos pueden hacerse las siguientes observaciones:

La longitud de las naves es casi la misma, siendo apenas más chica la de Santa Brígida; el ancho tomado sobre el eje transversal es mayor en el templo del Hospicio; las pilastras extremas del cuerpo central,

que forman los arcos sostenes de la bóveda, coinciden en la medida de eje a eje. La disposición general de ambas plantas es muy semejante: el cuerpo central de forma elíptica, más acusado en el templo del Hospicio, los extremos cerrados en ambas por medios círculos; los altares en los entrejes de las pilastras enmarcados por encasamientos y el camarín al fondo del presbiterio.

La iglesia del Hospicio tiene sólo dos arcos para sostén de la bóveda, Santa Brígida tiene cuatro; la iglesia del Hospicio tiene tres entradas principales a la nave, Santa Brígida dos; la iglesia del Hospicio tiene un atrio hacia la entrada opuesta al presbiterio, Santa Brígida tiene un vestíbulo que forma parte de la composición y además otro cuerpo tras el presbiterio semejante al anterior, ambos techados con terrado y a nivel más bajo que el arranque de la bóveda; la iglesia del Hospicio tiene dos grandes nichos hacia el costado que da al convento, además de tener portadas en las otras dos entradas; Santa Brígida tiene sólo una portada al oriente; la iglesia del Hospicio tiene muros más robustos que la de Santa Brígida, hecho explicable por su mayor amplitud que obliga a que se dé más seguridad al empuje de la bóveda transmitido a los muros.

En general puede decirse que es más garbosa y atractiva la planta del Hospicio de San Vicente, pues la de Santa Brígida, aunque dentro de la misma forma esencial, es más tímida, lo que hacía que dentro de la nave la elipse fuera apenas apreciable y, por lo tanto, ayuda a la suposición de que si Díez Navarro fue el arquitecto de ambas, al trazar la segunda o sea la del Hospicio, repitió el modelo mejorándolo. En conclusión, por la notable semejanza de las plantas es muy probable que hayan sido concebidas por una misma persona.

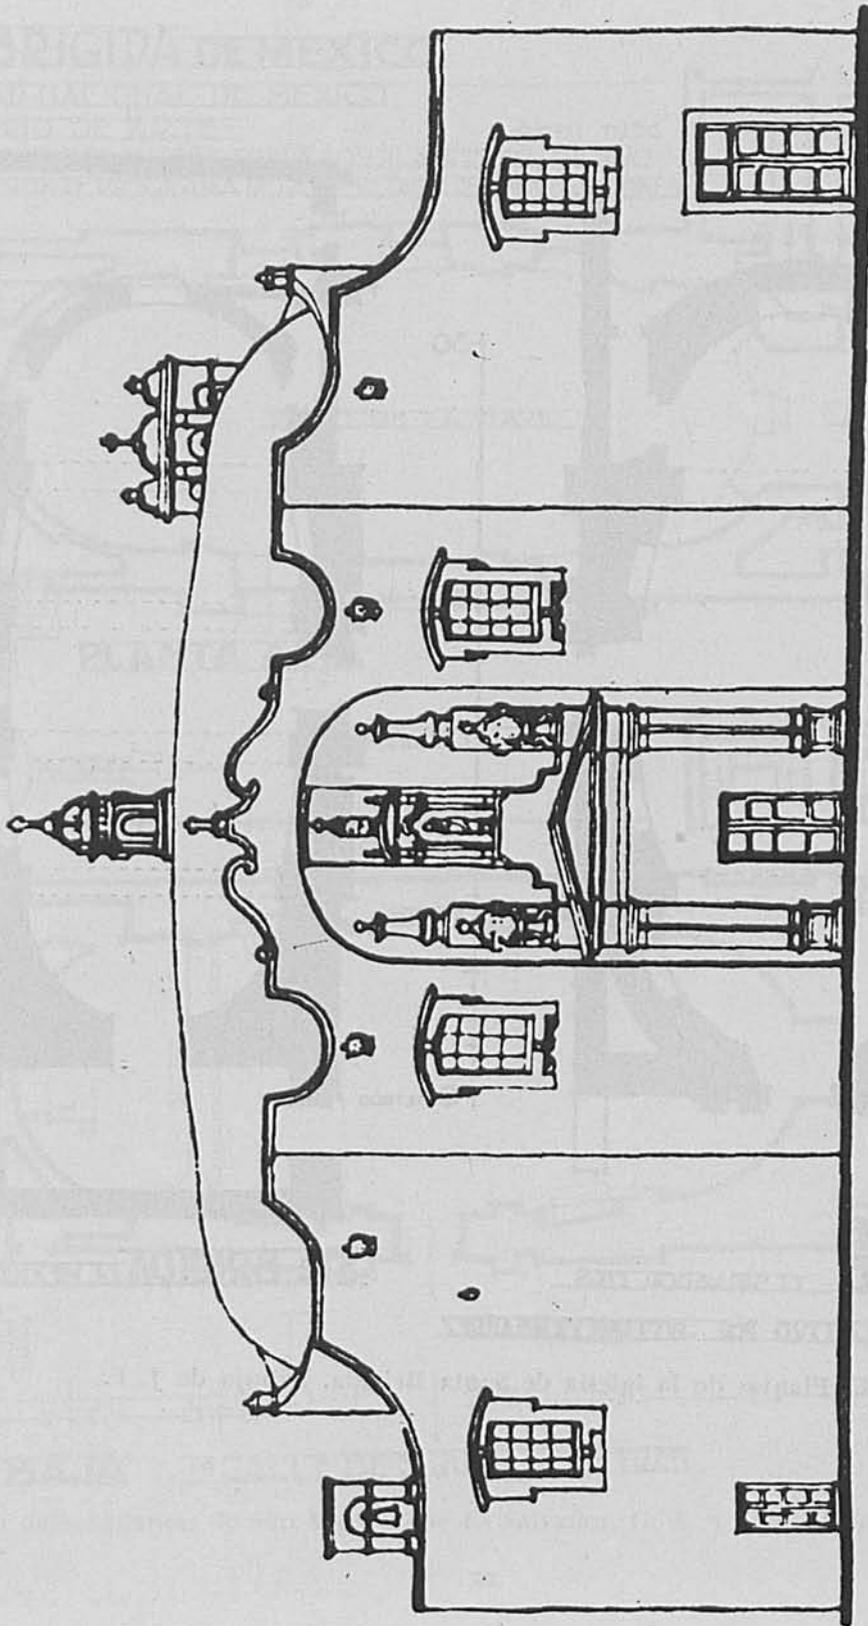
FACHADA ALACALÁ.

D. Fachada de la iglesia de Santa Brígida. Dibujo de J. F.

Es digno de mención el perfil del muro de fachada, de líneas barrocas de discreta elegancia, que remataba toda la composición del alzado.
