SANTA BRÍGIDA DE MÉXICO *

Por Justino Fernández

SANTA BRIGIDA DE MEXICO

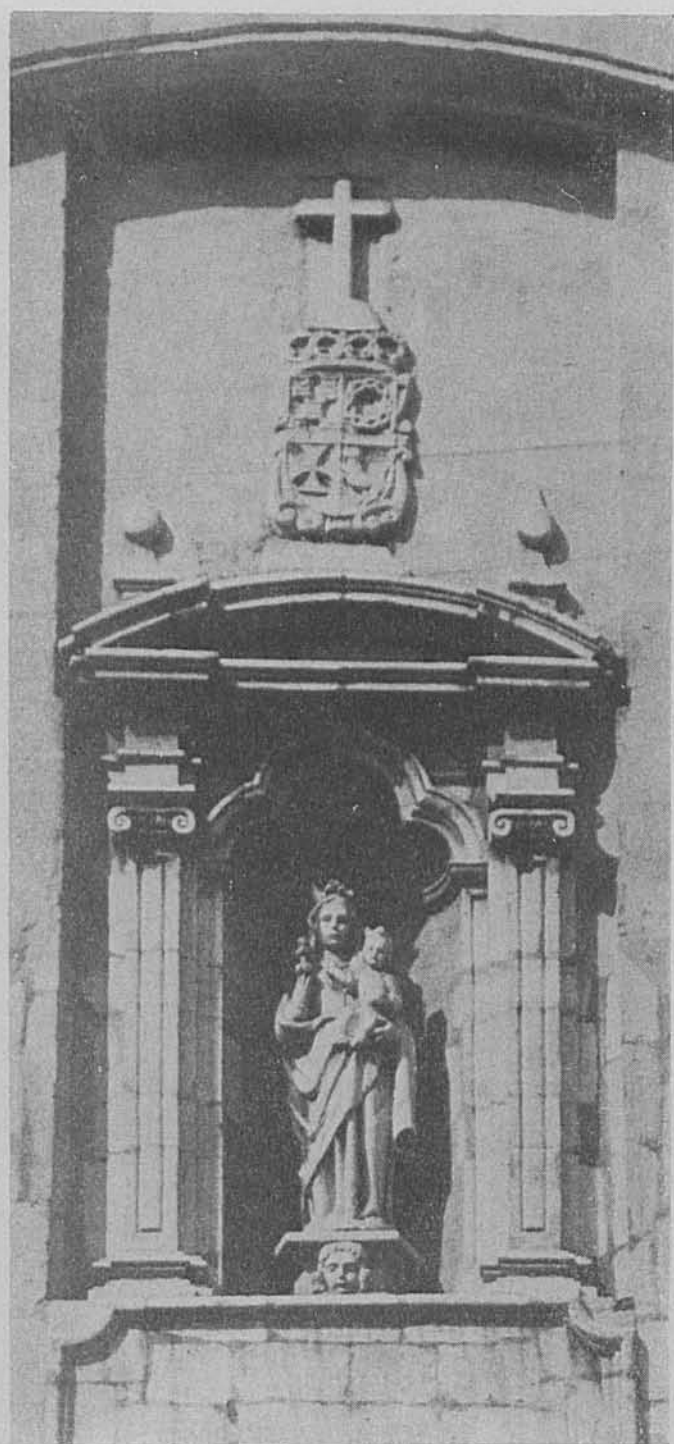
6. Santa Brígida. Nicho de la portada.

El nicho colocado en la parte superior de la portada, estaba cerrado

por un pequeño arco trilobado, enmarcado entre pilastras jónicas que soportaban el entablamento y un frontón curvo, sobre el cual, al eje de las pilastras, había unos remates terminados en esfera. Al centro el escudo de la orden de las Brígidas, y sobre él una cruz, completaban la composición. En el nicho mismo existía la imagen de Nuestra Señora, con el Niño en los brazos, de tamaño mitad del natural, quizá de la advocación de las Nieves, por ser la patrona del templo.

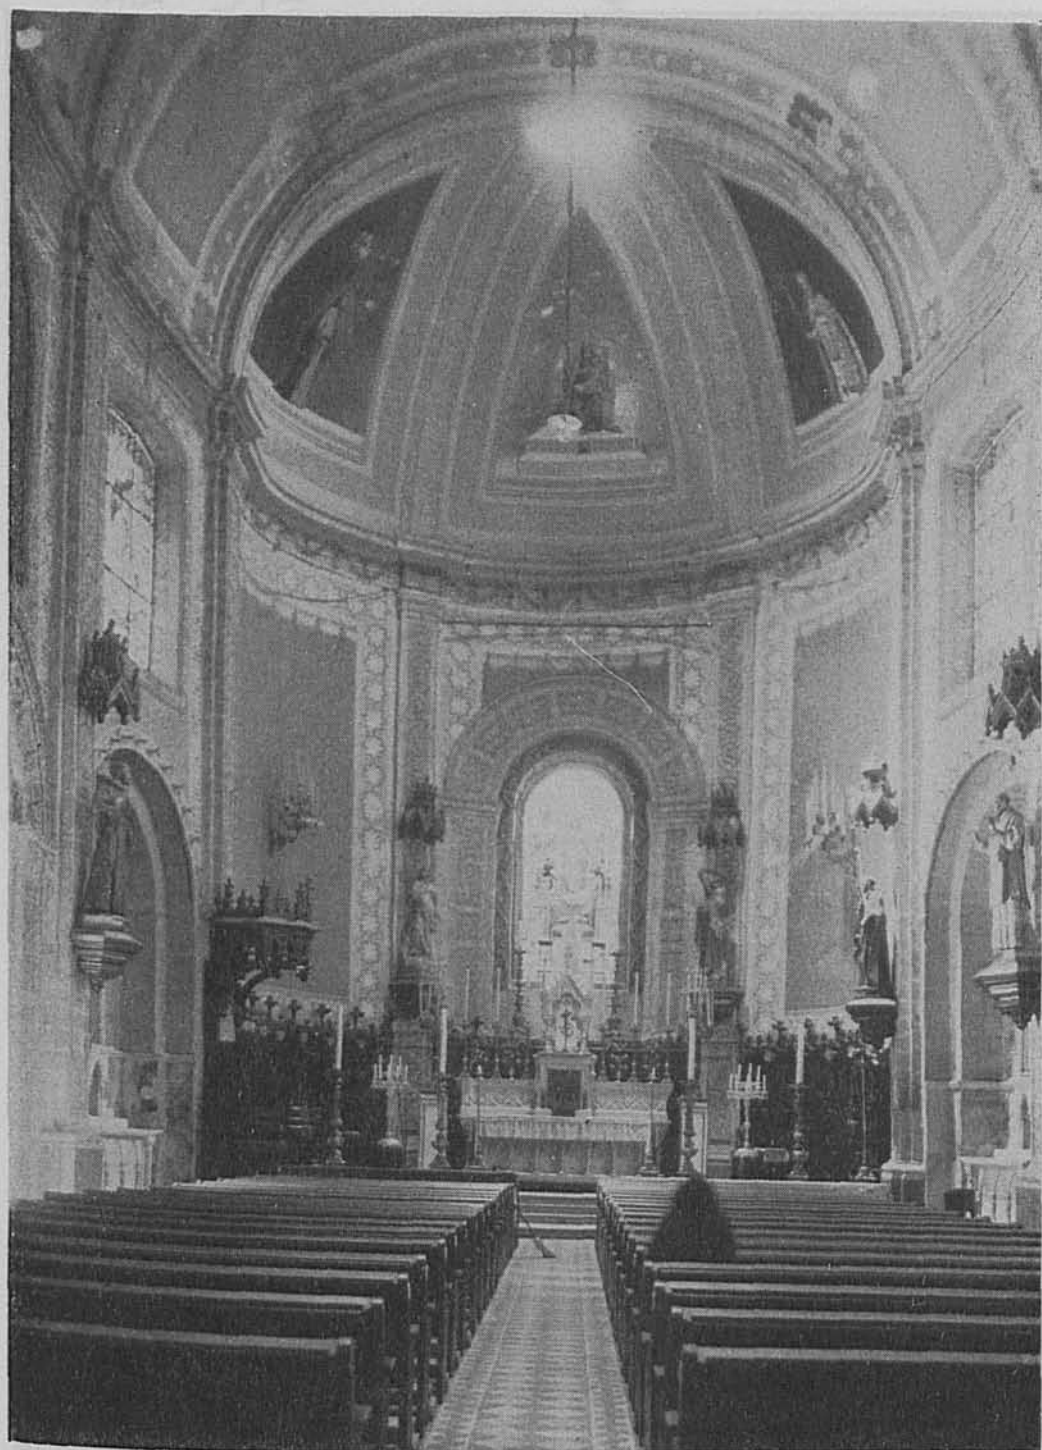
7. Santa Brígida. Interior de la iglesia.

La planta del templo era sensiblemente elíptica, sus extremos, sobre el eje principal, formados por curvas de medio círculo y su bóveda estaba sostenida por cuatro arcos que descansaban sobre pilastras de orden dórico. El muro curvo que correspondía propiamente al ábside era de mucho menor espesor que los del resto de la iglesia y se encontraba reforzado por dos contrafuertes semicirculares.

El coro tenía acceso a la nave por un amplio arco de tres centros y descansaba sobre un gran arco estructural de tres centros también, que recibía la carga de lado de la nave. Este arco estaba embebido en el espesor del muro y sólo dejaba lugar a la entrada principal, sobre el eje mayor de la nave.

La nave se iluminaba por cinco ventanas colocadas en los entrejes de las pilastras que sostenían los arcos de la bóveda, con excepción del entreje correspondiente a la portada. Sobre el altar mayor un arco de medio punto enmarcaba el vano donde estaba colocada la imagen principal (probablemente de Nuestra Señora de las Nieves, aunque en los últimos años el lugar lo ocupaba una escultura moderna del Sagrado Corazón) y tras él se formaba el pequeño camarín. Cuatro altares secundarios correspondían a los encasamientos de medio punto, también en
